**Comune di  
CASTELSANTANGELO SUL NERA**  
Provincia di Macerata

**SISMA 2016  
ATTUAZIONE PROGRAMMA DI INTERVENTI  
SULLE OPERE PUBBLICHE**

**VALUTAZIONE CONGRUITA' DELL'IMPORTO RICHIESTO  
(C.I.R.)**

- ✓ **OPERA:** RISTORANTE NIDO DELLE AQUILE
- ✓ **PROPRIETÀ:** COMUNE DI CASTELSANTANGELO SUL NERA
- ✓ **COD. ISTAT:** 043010
- ✓ **SOTTOPIANO:** 2° PIANO OPERE PUBBLICHE (ORDINANZA 56)
- ✓ **UBICAZIONE:** LOCALITÀ MONTE PRATA / IMPIANTI SCIISTICI
- ✓ **IDENTIFICAZIONE CATASTALE:** FG. 44 – P.LLA 112
- ✓ **ID OPERA:** N° 1889
- ✓ **FASCICOLO:** 490.20.10/2018/OPSUAM/81
- ✓ **SCHEDA RILIEVO DEL DANNO:** AEDES N. 01 DEL 10/04/2017
- ✓ **R.U.P:** ARCH. MARCO GUARDASCIONE
- ✓ **ISTRUTTORE TECNICO:** ING. MIRKO TOFONI
- ✓ **IMPORTO AMMISSIBILE NEL PIANO:** € 556.920,00
- ✓ **IMPORTO RICHIESTO DA VALUTAZIONE CIR:** € 881.394,82

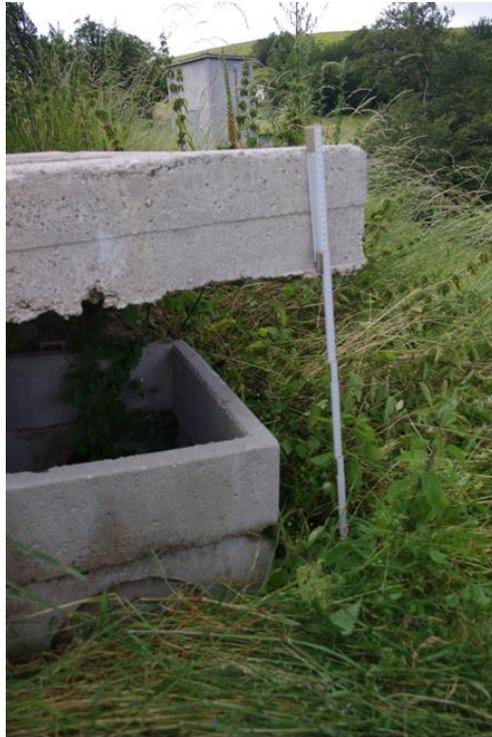
- Il corpo aggiunto della struttura, corrispondente ai servizi igienici ed al presidio medico sanitario è interessato da evidenti cedimenti differenziali delle strutture fondali (*Foto dalla n.1 alla n.4*);
- I fenomeni sono particolarmente evidenti nella porzione nord – occidentale;
- I cedimenti hanno determinato un abbassamento con rotazione della struttura;
- I fenomeni descritti, tra l'altro associati ad abbassamenti dei cigli di scarpata con comparsa di evidenti fratture di trazione nel terreno - corone di distacco ed abbassamenti - hanno compromesso la funzionalità della rete fognaria.

*Foto 1 – Cedimenti spigolo Nord-Ovest*

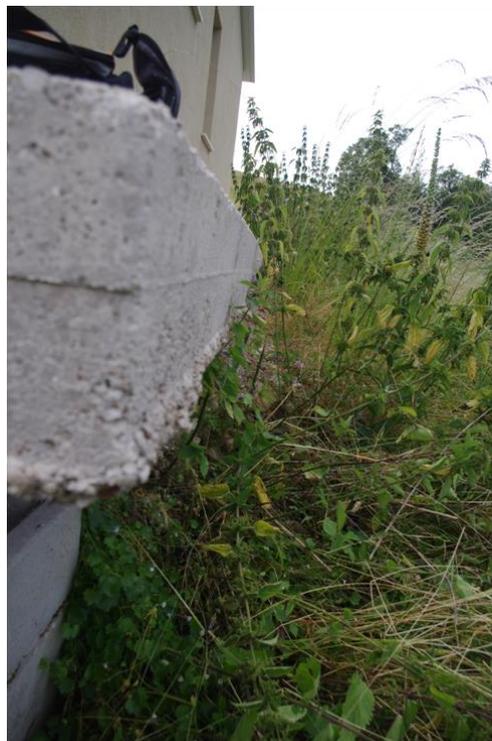
*Foto 2 – Cedimenti lato Nord-Ovest*

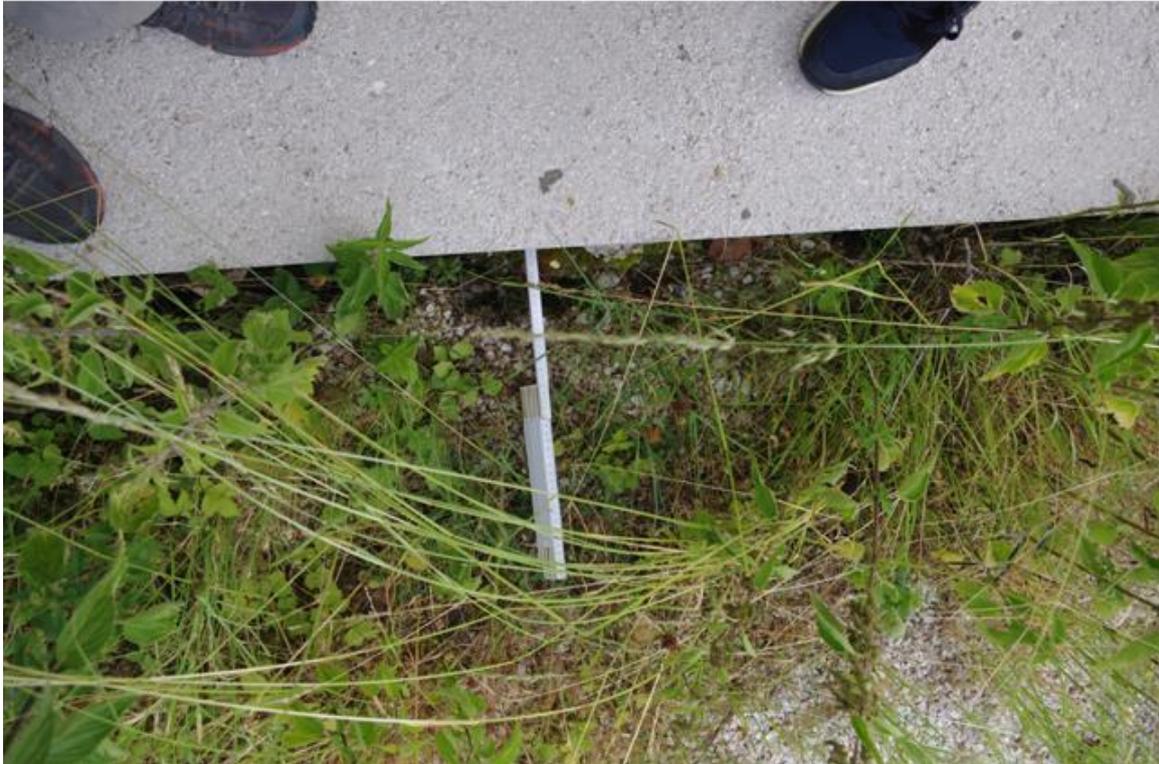
*Foto 3 – Particolare della entità dei fenomeni di cedimenti differenziali angolo Nord-Ovest*

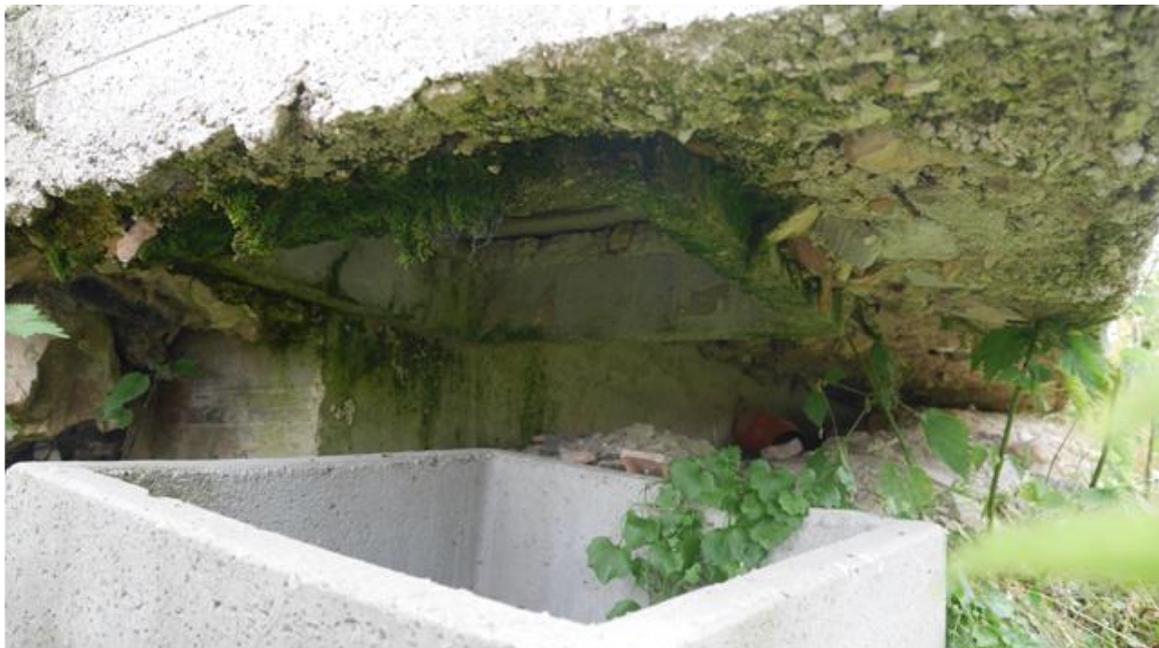
*Foto 4 – Particolare della consistenza dei fenomeni di cedimento angolo Nord-Ovest*

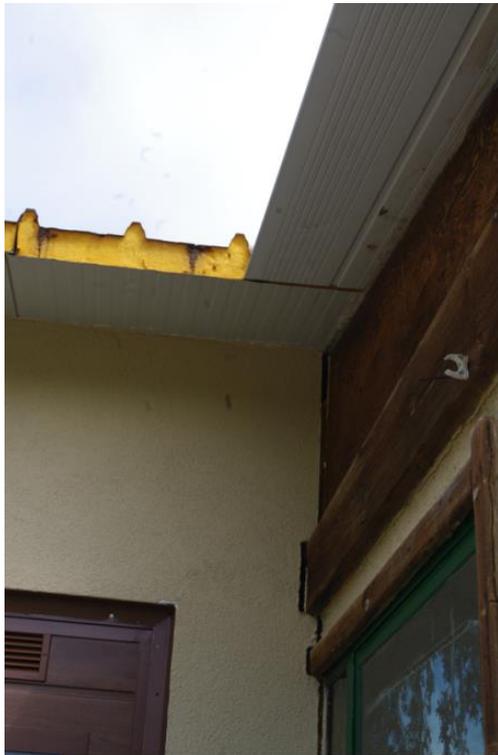
- Nell'interfaccia fra la struttura originaria (Edificio A) ed il successivo ampliamento (Edificio B) si riscontrano lesioni passanti di notevole entità in corrispondenza delle tamponature e delle tramezzature (*Foto dalla n.5 alla n.9*);

*Foto 5*  
*Collegamento tra “Edificio A” e “Edificio B”*  
*Quadro fessurativo coerente con i cedimenti*  
*differenziali del lato Nord-Ovest*

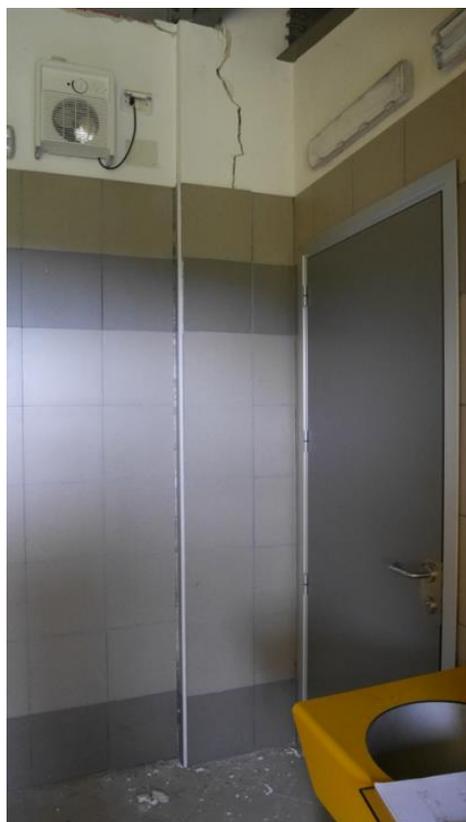
*Foto 6*  
*Collegamento tra “Edificio A” e “Edificio B”*  
*Quadro fessurativo in prossimità di ciò che dovrebbe*  
*essere un giunto - (A sinistra “Edificio A”)*

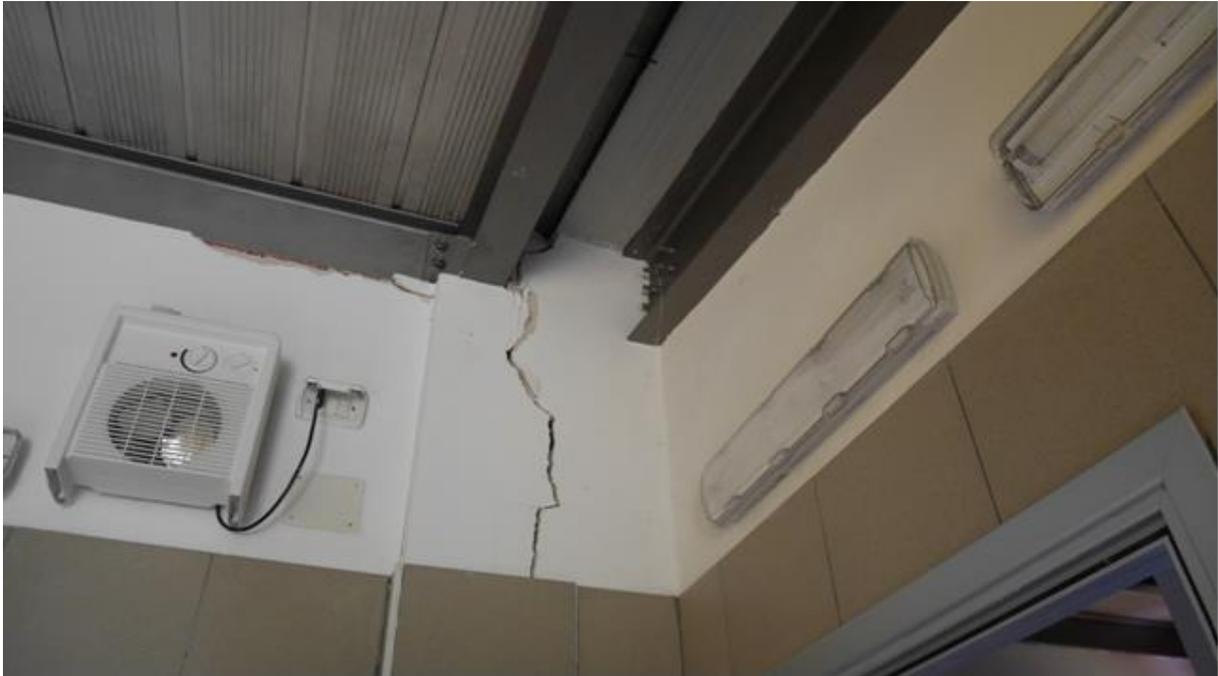
*Foto 7 – Collegamento tra “Edificio A” e “Edificio B”  
Quadro fessurativo in prossimità di ciò che dovrebbe essere un giunto (A sinistra “Edificio A”)*

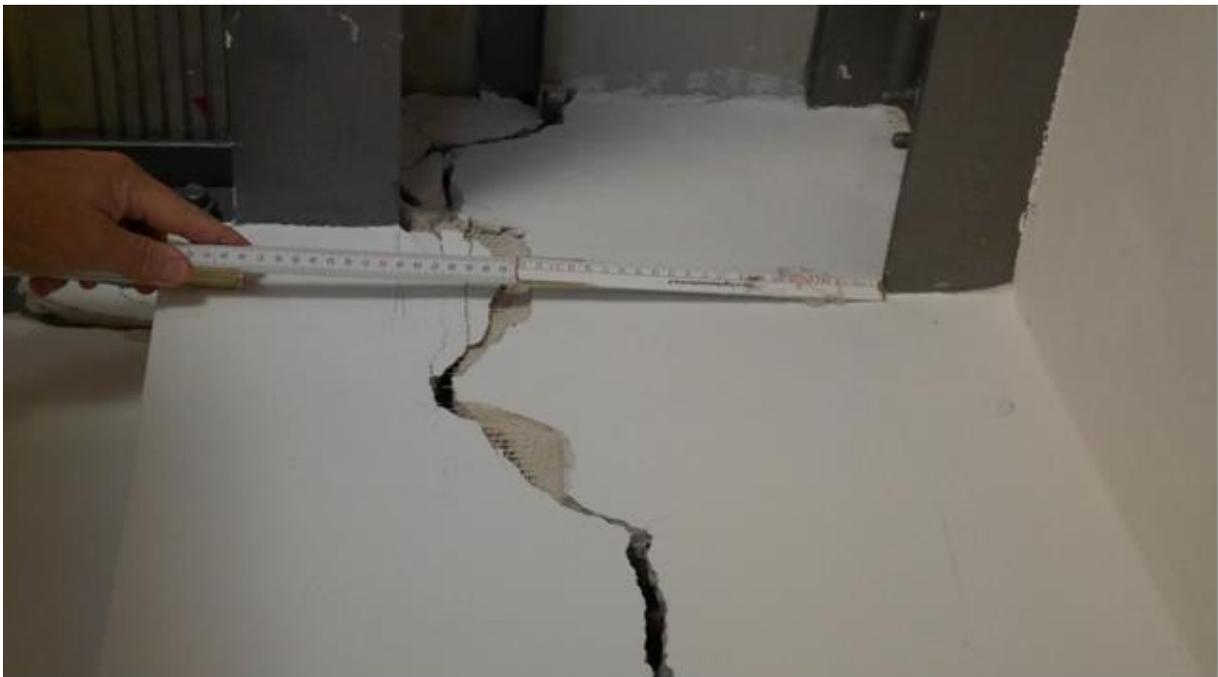
*Foto 8 – Collegamento tra “Edificio A” e “Edificio B”  
Quadro fessurativo in prossimità di ciò che dovrebbe essere un giunto (A sinistra “Edificio A” Particolare)*

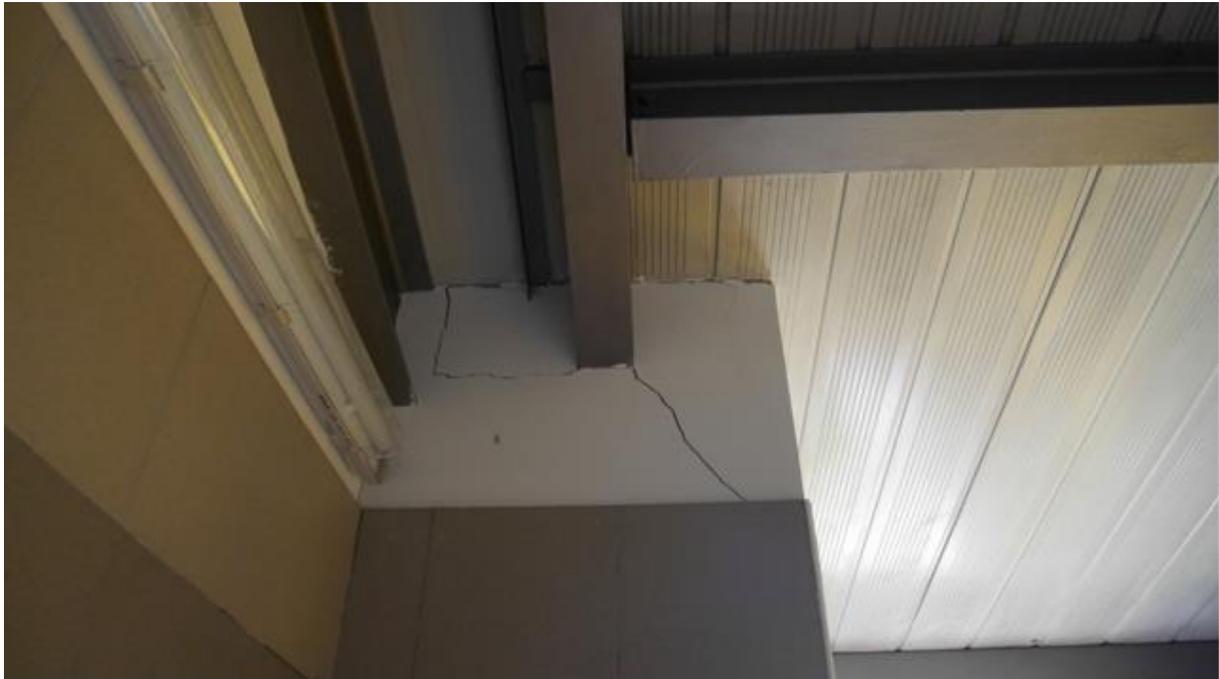
*Foto 9 – Collegamento tra “Edificio A” e “Edificio B”  
Quadro fessurativo in prossimità di ciò che dovrebbe essere un giunto (A destra “Edificio A”)*

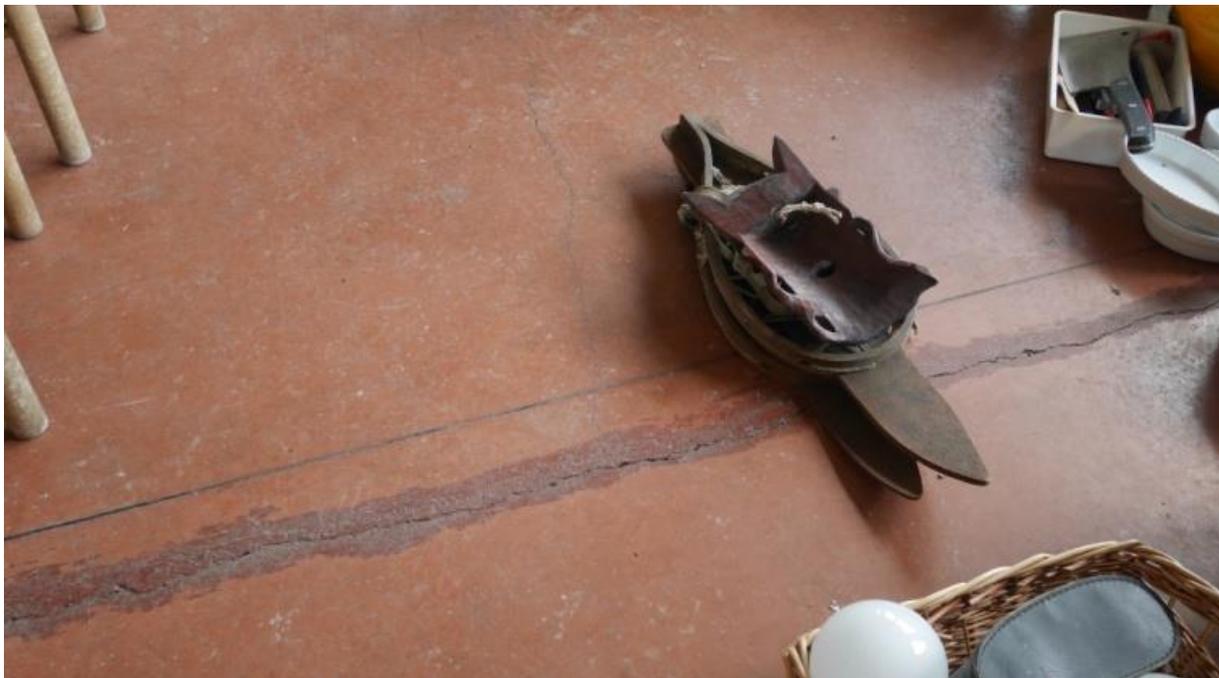
- Riapertura delle filature della pavimentazione lungo i collegamenti dei plinti di fondazione dell'Edificio A (*Foto n. 10-11*);
- Attivazione di un fenomeno di ribaltamento delle tamponature perimetrali dell'Edificio A, particolarmente pesanti per la presenza di ampie vetrate coibentate, dovuto a movimento dinamico della struttura (*Foto dalla n.12 alla n.15*);

*Foto 10 – Riapertura delle filature in corrispondenza delle travi UPN  
di collegamento dei plinti di fondazione*

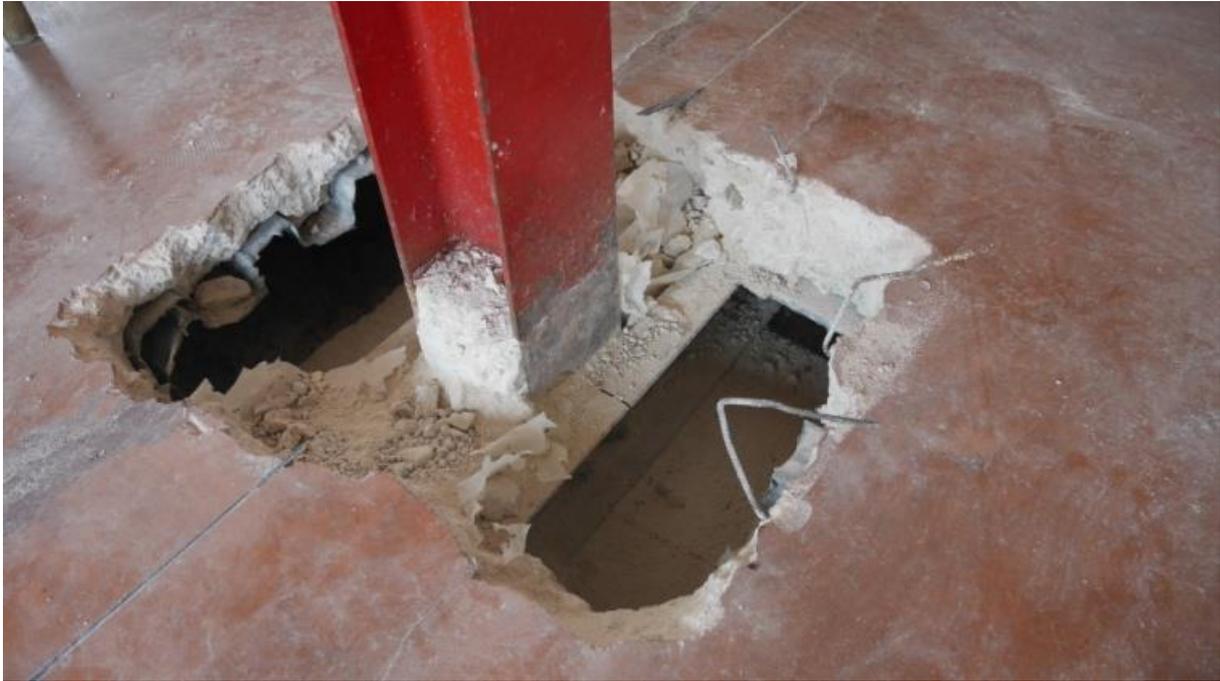
*Foto 11 – Particolare collegamento a quota pavimento degli HEA 140 con travi UPN 140*

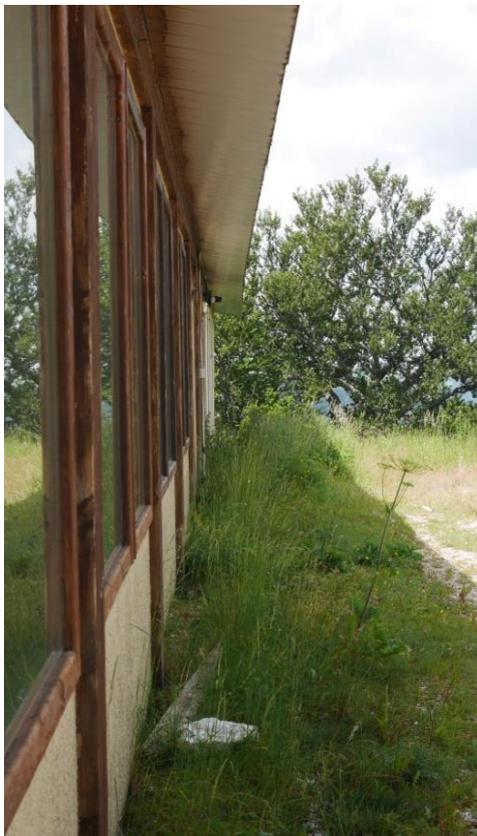
*Foto 12  
Inclinazione della parete Nord*

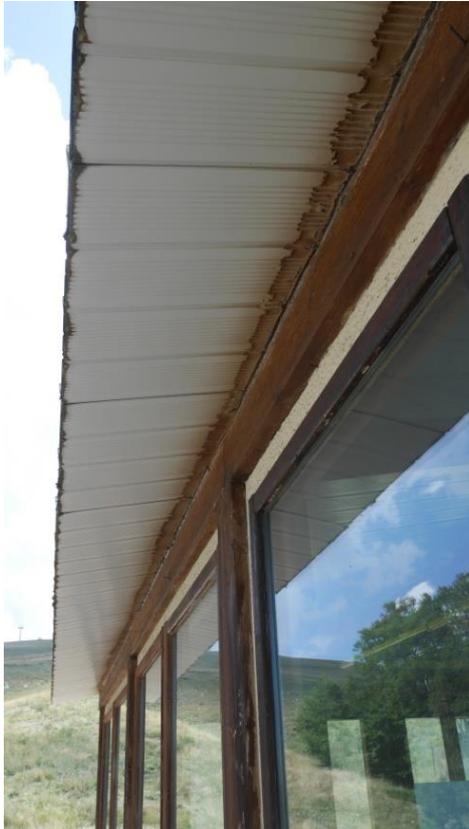
*Foto 13  
Spostamento tra parete Nord  
(verso l'interno) e pannello di copertura*

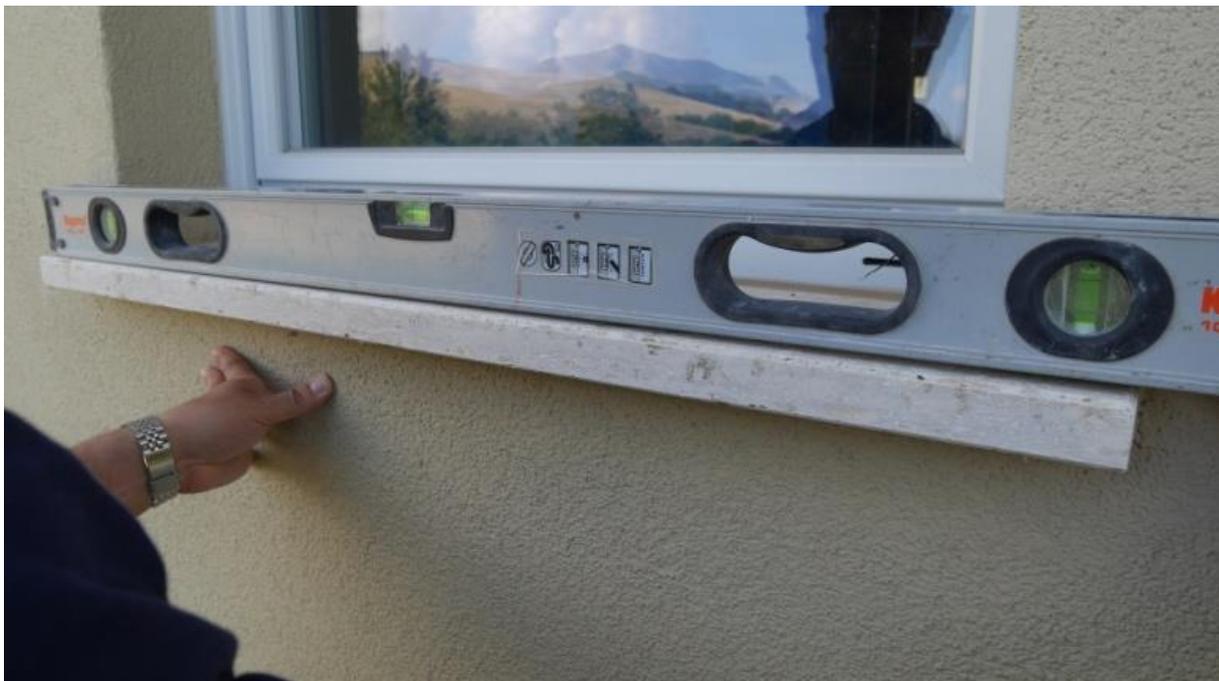
*Foto 14 – Inclinazione del fabbricato con rotazione verso valle dello 0,45%*

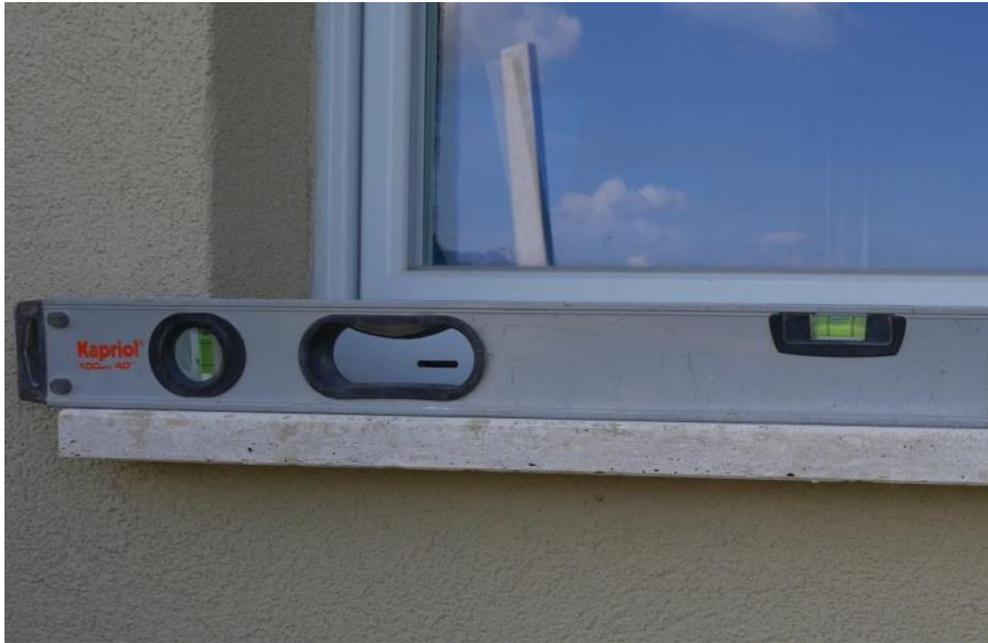
*Foto 15 – Inclinazione del fabbricato con rotazione verso valle dello 0,45%  
Particolare bolla livella*

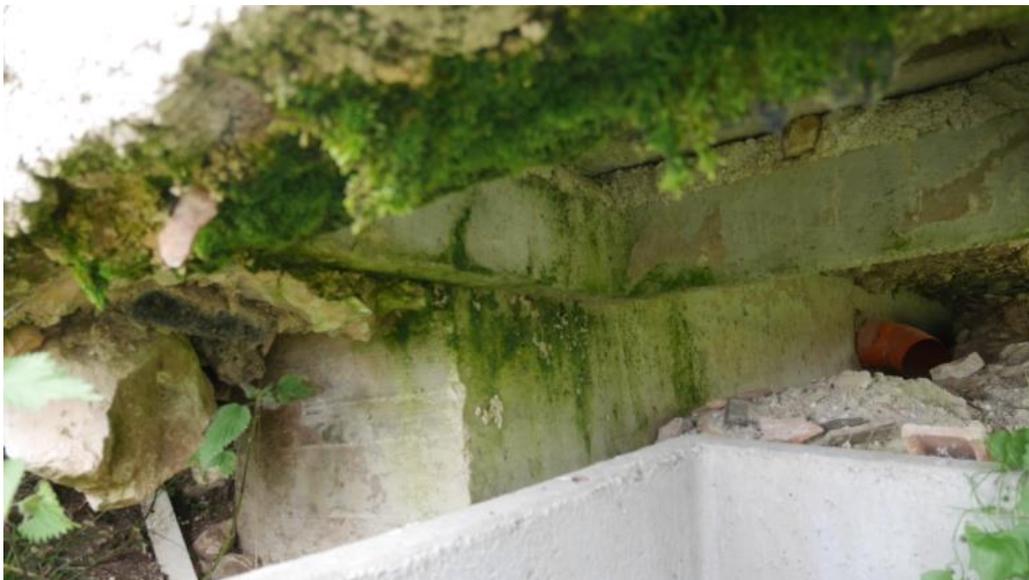
- Fenomeni di cedimenti differenziali delle strutture fondali, evidenti nella porzione Nord dell'Edificio B (*Foto n. 16*);
- Abbassamenti dei cigli della scarpata, particolarmente evidenti nello spigolo Nord-Ovest dell'Edificio B, con il facile riscontro di fratture di trazione nel terreno che hanno determinato un abbassamento con rotazione della struttura (Vedi INTERAZIONE TERRENO FONDAZIONE).

*Foto 16 – Trave in calcestruzzo armato di fondazione ed evidente abbassamento  
del riporto costituente la base fondale e la scarpa Nord-Ovest*
