SISMA 2016
ATTUAZIONE PROGRAMMA DI INTERVENTI
SULLE OPERE PUBBLICHE

VALUTAZIONE CONGRUITA' DELL'IMPORTO RICHIESTO
(C.I.R.)_REV. 01

EL. 02 – LOD: LIVELLO OPERATIVO DEL DANNO

- ✓ **OPERA:** RISTORANTE NIDO DELLE AQUILE
- ✓ **PROPRIETÀ:** COMUNE DI CASTELSANTANGELO SUL NERA
- ✓ **COD. ISTAT:** 043010
- ✓ **SOTTOPIANO:** 2° PIANO OPERE PUBBLICHE (ORDINANZA 56)
- ✓ **UBICAZIONE:** LOCALITÀ MONTE PRATA / IMPIANTI SCIISTICI
- ✓ **IDENTIFICAZIONE CATASTALE:** FG. 44 – P.LLA 112
- ✓ **ID OPERA:** N° 1889
- ✓ **FASCICOLO:** 490.20.10/2018/OPSUAM/81
- ✓ **SCHEDA RILIEVO DEL DANNO:** AEDES N. 01 DEL 10/04/2017
- ✓ **R.U.P:** ARCH. MARCO GUARDASCIONE
- ✓ **ISTRUTTORE TECNICO:** ING. MIRKO TOFONI
- ✓ **IMPORTO AMMISSIBILE NEL PIANO:** € 556.920,00
- ✓ **IMPORTO RICHIESTO DA VALUTAZIONE CIR:** € 881.394,82
- ✓ **REVISIONE IMPORTO VALUTAZIONE CIR:** € 556.920,00

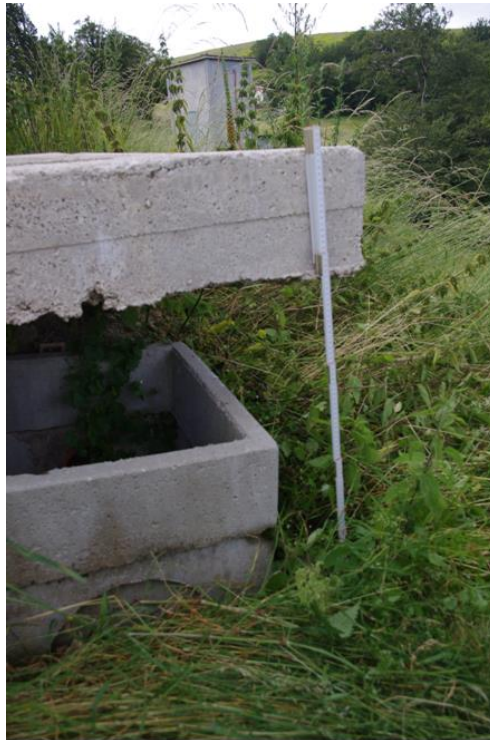
- Il corpo aggiunto della struttura, corrispondente ai servizi igienici ed al presidio medico sanitario è interessato da evidenti cedimenti differenziali delle strutture fondali (*Foto dalla n.1 alla n.4*);
- I fenomeni sono particolarmente evidenti nella porzione nord – occidentale;
- I cedimenti hanno determinato un abbassamento con rotazione della struttura;
- I fenomeni descritti, tra l'altro associati ad abbassamenti dei cigli di scarpata con comparsa di evidenti fratture di trazione nel terreno - corone di distacco ed abbassamenti - hanno compromesso la funzionalità della rete fognaria.

Foto 1 – Cedimenti spigolo Nord-Ovest

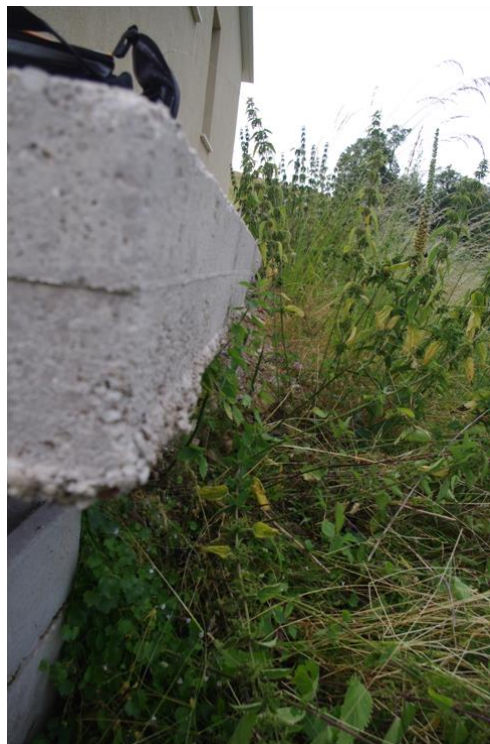
Foto 2 – Cedimenti lato Nord-Ovest

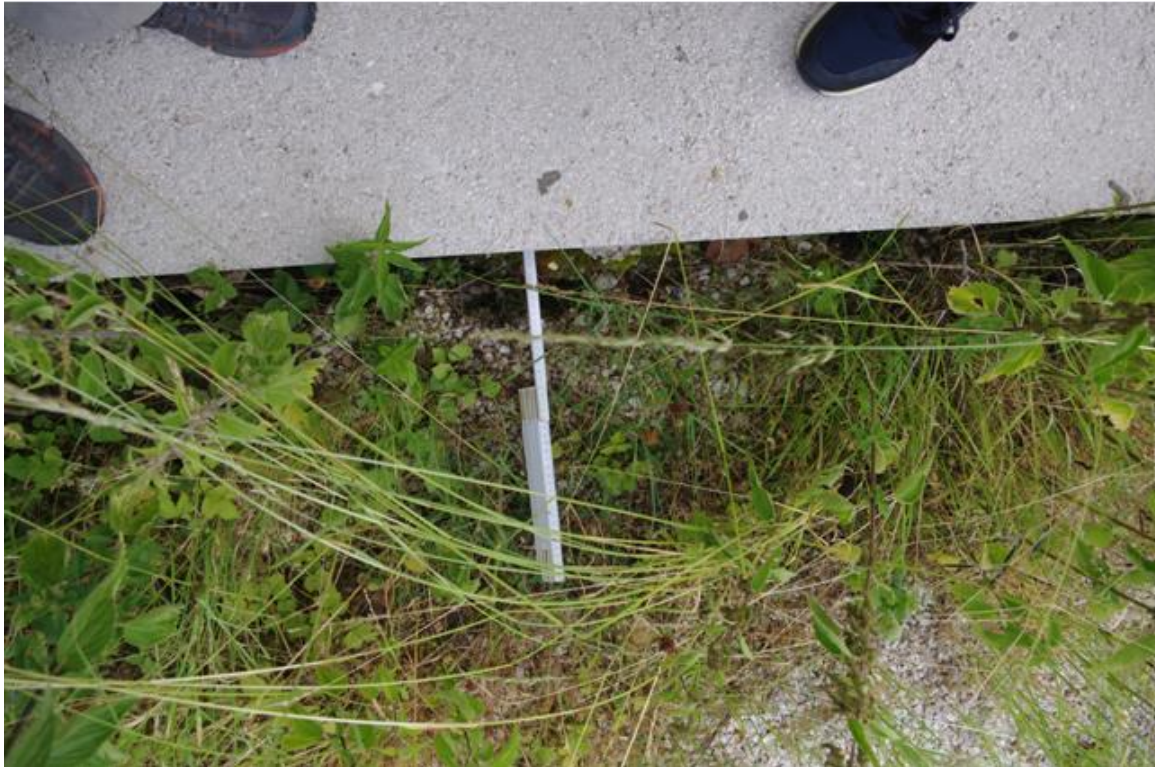
Foto 3 – Particolare della entità dei fenomeni di cedimenti differenziali angolo Nord-Ovest

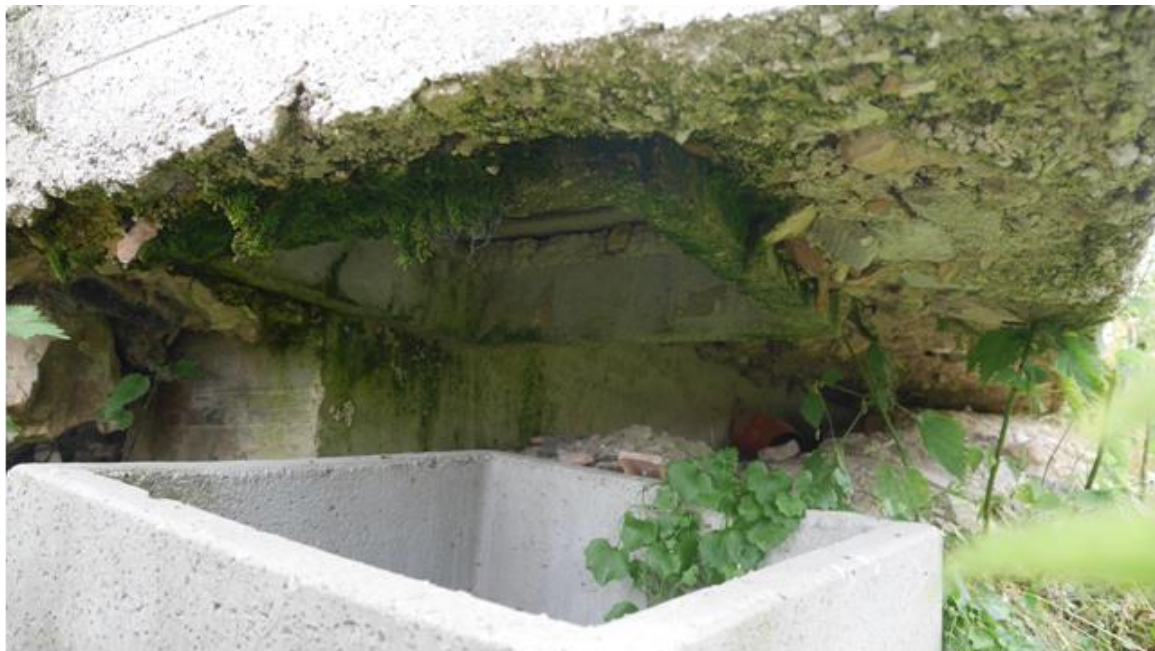
Foto 4 – Particolare della consistenza dei fenomeni di cedimento angolo Nord-Ovest

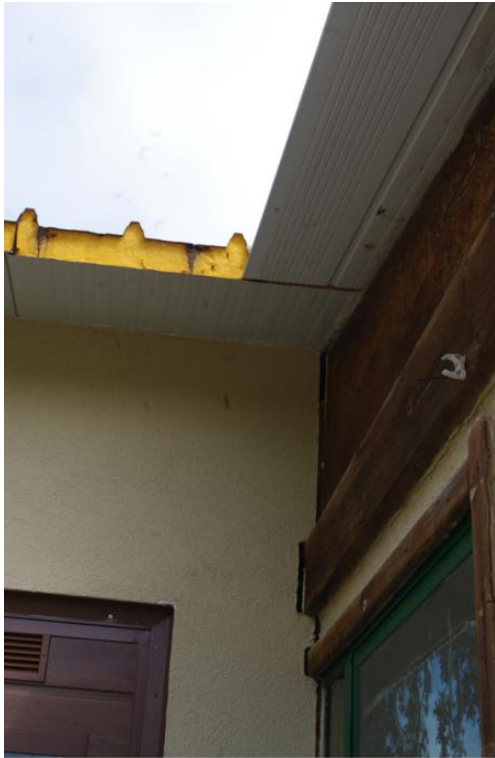
- Nell'interfaccia fra la struttura originaria (Edificio A) ed il successivo ampliamento (Edificio B) si riscontrano lesioni passanti di notevole entità in corrispondenza delle tamponature e delle tramezzature (*Foto dalla n.5 alla n.9*);

Foto 5
Collegamento tra “Edificio A” e “Edificio B”
Quadro fessurativo coerente con i cedimenti
differenziali del lato Nord-Ovest

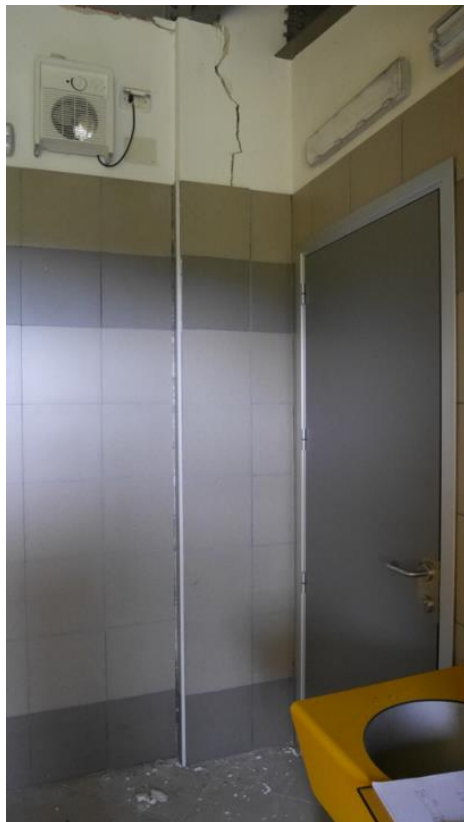
Foto 6
Collegamento tra “Edificio A” e “Edificio B”
Quadro fessurativo in prossimità di ciò che dovrebbe
essere un giunto - (A sinistra “Edificio A”)

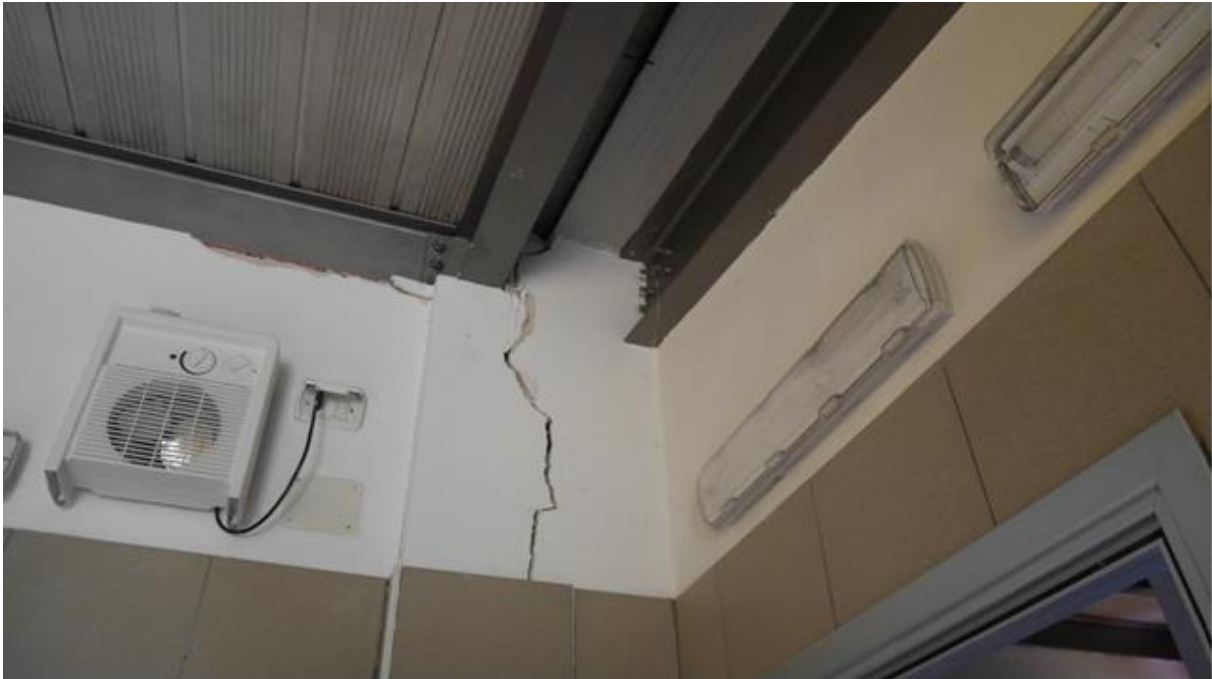
*Foto 7 – Collegamento tra “Edificio A” e “Edificio B”
Quadro fessurativo in prossimità di ciò che dovrebbe essere un giunto (A sinistra “Edificio A”)*

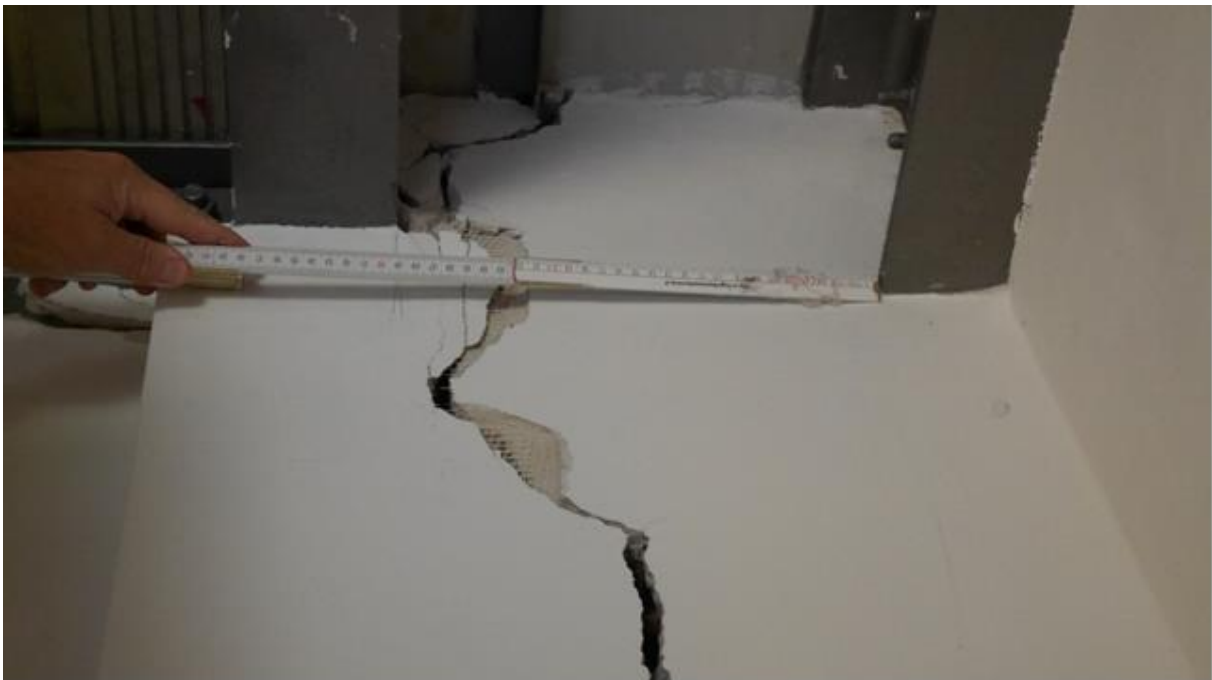
*Foto 8 – Collegamento tra “Edificio A” e “Edificio B”
Quadro fessurativo in prossimità di ciò che dovrebbe essere un giunto (A sinistra “Edificio A” Particolare)*

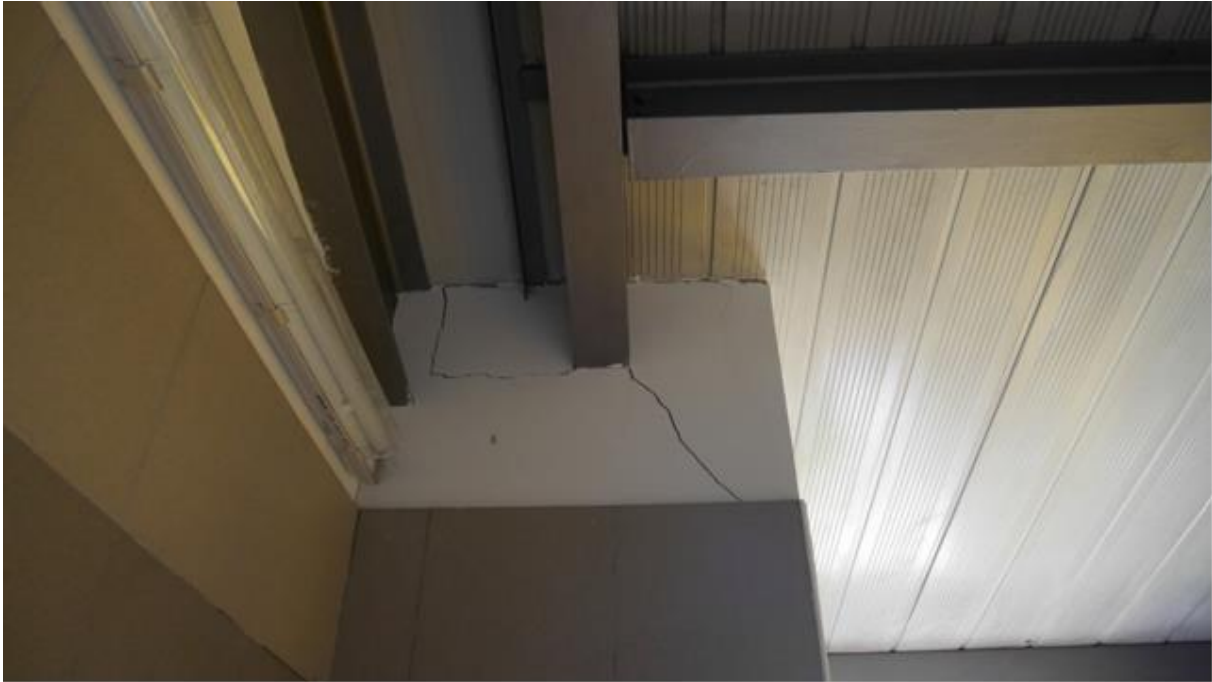
*Foto 9 – Collegamento tra “Edificio A” e “Edificio B”
Quadro fessurativo in prossimità di ciò che dovrebbe essere un giunto (A destra “Edificio A”)*

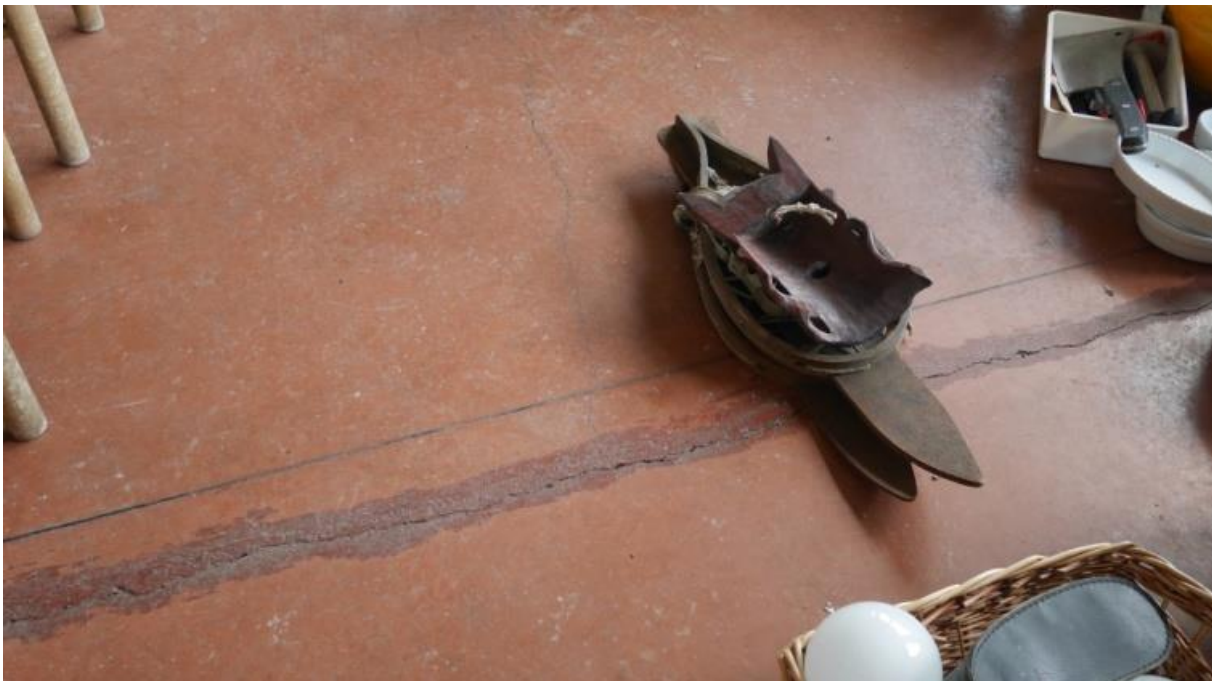
- Riapertura delle filature della pavimentazione lungo i collegamenti dei plinti di fondazione dell'Edificio A (*Foto n. 10-11*);
- Attivazione di un fenomeno di ribaltamento delle tamponature perimetrali dell'Edificio A, particolarmente pesanti per la presenza di ampie vetrate coibentate, dovuto a movimento dinamico della struttura (*Foto dalla n.12 alla n.15*);

*Foto 10 – Riapertura delle filature in corrispondenza delle travi UPN
di collegamento dei plinti di fondazione*

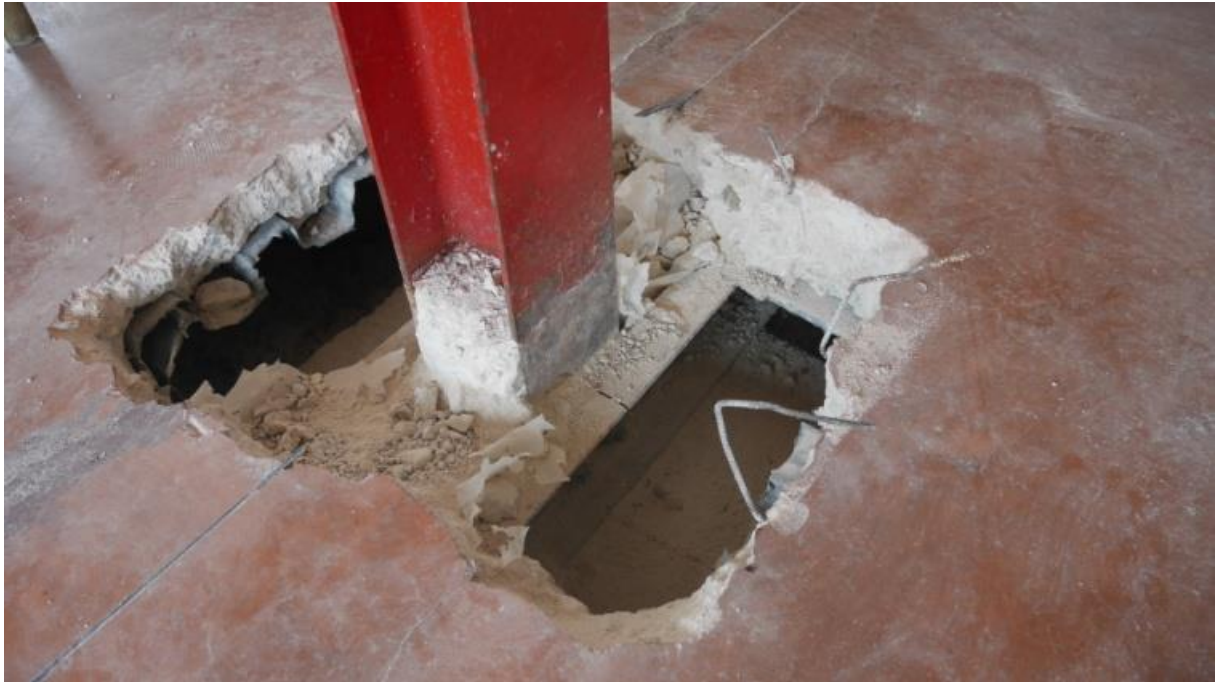
Foto 11 – Particolare collegamento a quota pavimento degli HEA 140 con travi UPN 140

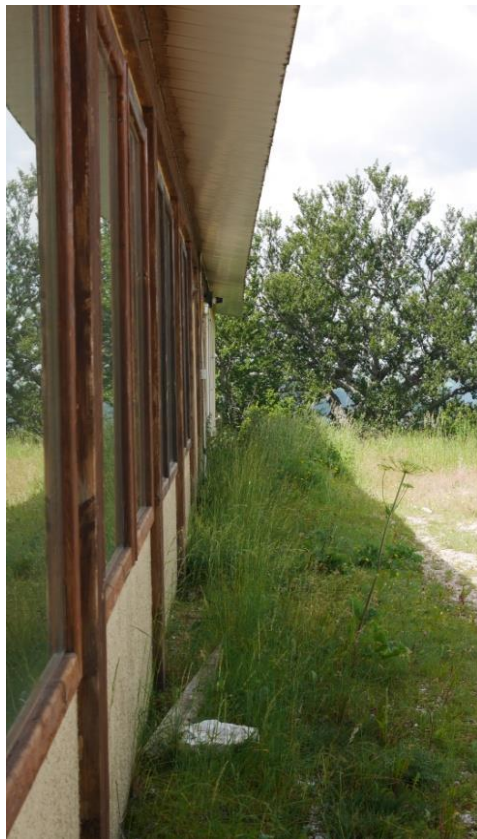
*Foto 12
Inclinazione della parete Nord*

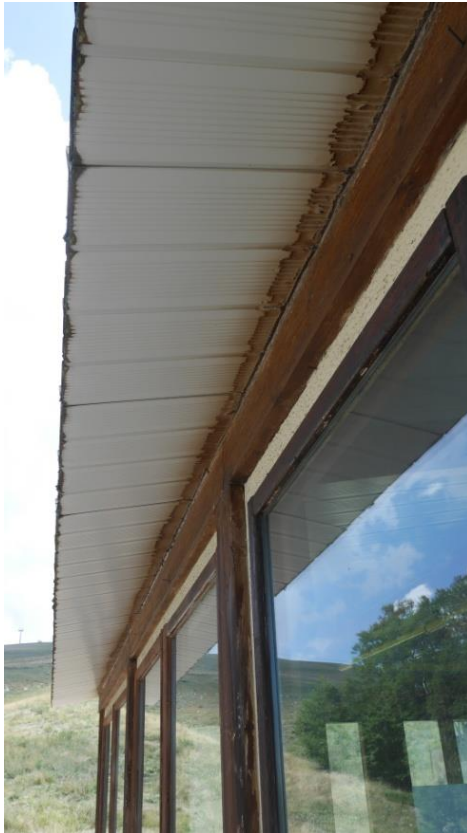
Foto 13
Spostamento tra parete Nord
(verso l'interno) e pannello di copertura

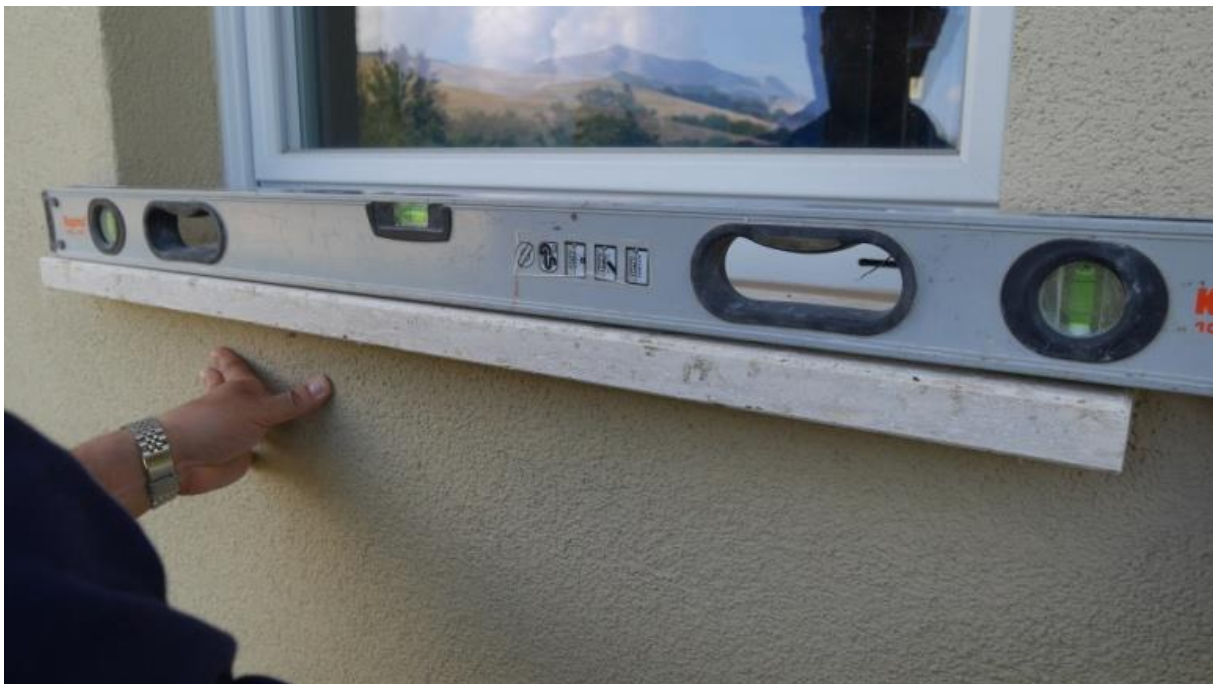
Il cedimento differenziale è stato rilevato sulla parete ovest, nella quale, a fronte di una lunghezza complessiva di 10 m si è misurato un abbassamento di 4,5 cm.

$$\Delta H/L = 0,045 \text{ m} / 10 \text{ m} = 0,0045 \rightarrow \Delta H = 0,0045 \text{ L} \quad (0,003 \text{ L} < \Delta H < 0,005 \text{ L})$$

Foto 14 – Inclinazione del fabbricato con rotazione verso valle ($\Delta H = 0,0045 L$)

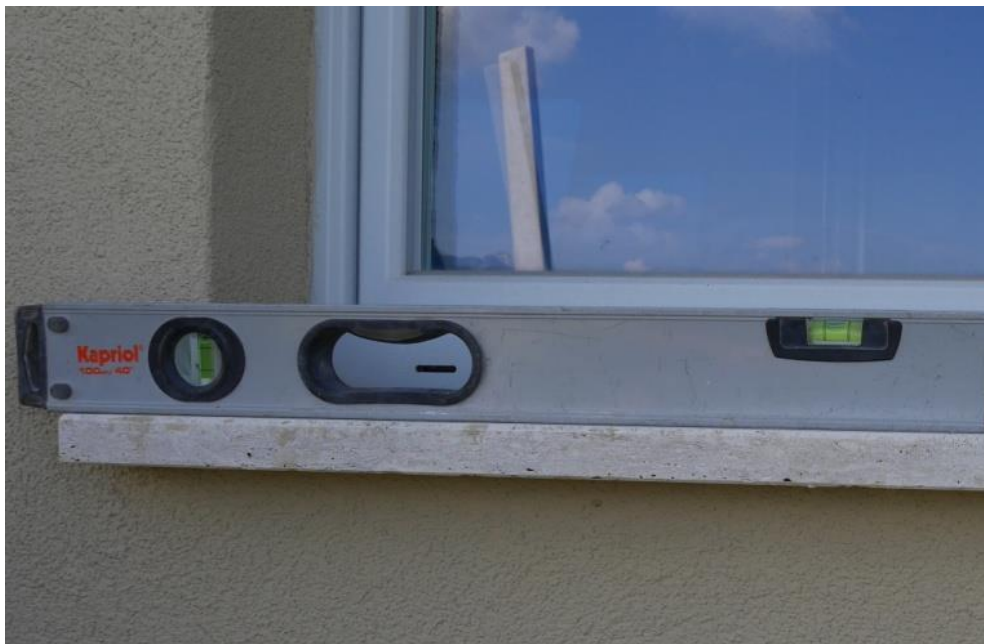
*Foto 15 – Inclinazione del fabbricato con rotazione verso valle ($\Delta H = 0,0045 L$)
Particolare bolla livella*

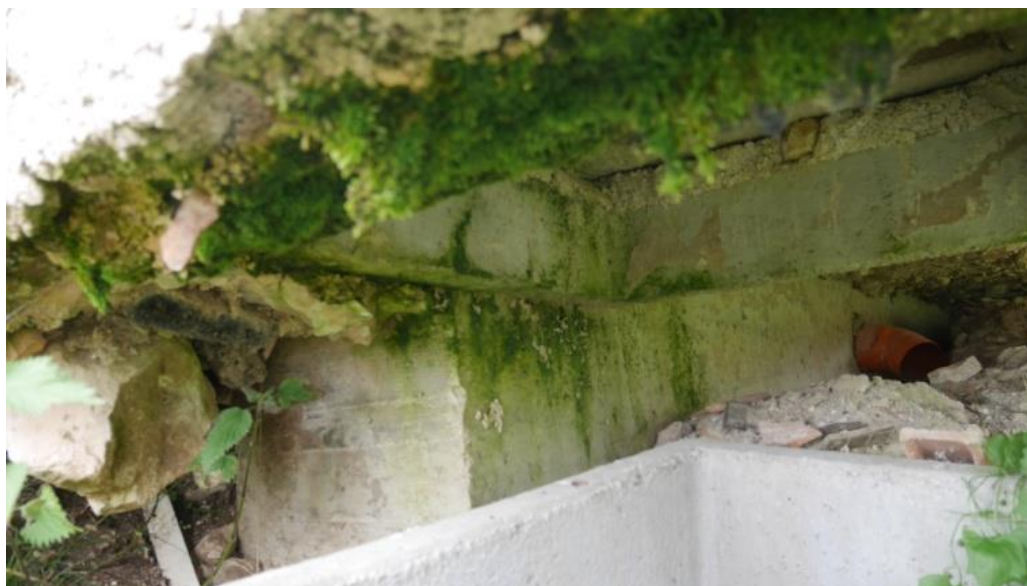
- Fenomeni di cedimenti differenziali delle strutture fondali, evidenti nella porzione Nord dell'Edificio B (*Foto n. 16*);
- Abbassamenti dei cigli della scarpata, particolarmente evidenti nello spigolo Nord-Ovest dell'Edificio B, con il facile riscontro di fratture di trazione nel terreno che hanno determinato un abbassamento con rotazione della struttura (Vedi INTERAZIONE TERRENO FONDAZIONE).

*Foto 16 – Trave in calcestruzzo armato di fondazione ed evidente abbassamento
del riporto costituente la base fondale e la scarpata Nord-Ovest*
