**SISMA 2016
ATTUAZIONE PROGRAMMA DI INTERVENTI
SULLE OPERE PUBBLICHE**

**VALUTAZIONE CONGRUITA' DELL'IMPORTO RICHIESTO
(C.I.R.) _REV. 01**

EL. 02 – LOD: LIVELLO OPERATIVO DEL DANNO

- ✓ **OPERA:** GARAGE BATTIPISTA MONTE PRATA
- ✓ **PROPRIETÀ:** COMUNE DI CASTELSANTANGELO SUL NERA
- ✓ **COD. ISTAT:** 043010
- ✓ **SOTTOPIANO:** 2° PIANO OPERE PUBBLICHE (ORDINANZA 56)
- ✓ **UBICAZIONE:** LOCALITÀ MONTE PRATA / IMPIANTI SCIISTICI
- ✓ **IDENTIFICAZIONE CATASTALE:** FG. 44 – P.LLA 113
- ✓ **ID OPERA:** N° 1887
- ✓ **FASCICOLO:** 490.20.10/2018/OPSUAM/79
- ✓ **SCHEDA RILIEVO DEL DANNO:** AEDES N. 2 E N. 3 DEL 10/04/2017
- ✓ **R.U.P:** ARCH. MARCO GUARDASCIONE
- ✓ **ISTRUTTORE TECNICO:** ING. ANDREA PASCOLINI
- ✓ **IMPORTO AMMISSIBILE NEL PIANO:** € 408.408,00
- ✓ **IMPORTO RICHIESTO DA VALUTAZIONE CIR:** € 130.315,37
- ✓ **REVISIONE IMPORTO VALUTAZIONE CIR:** € 100.000,00

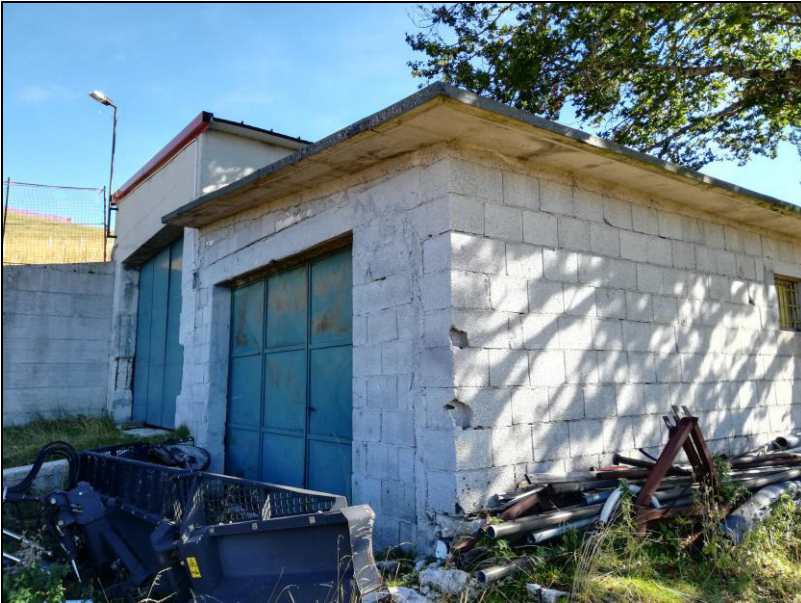
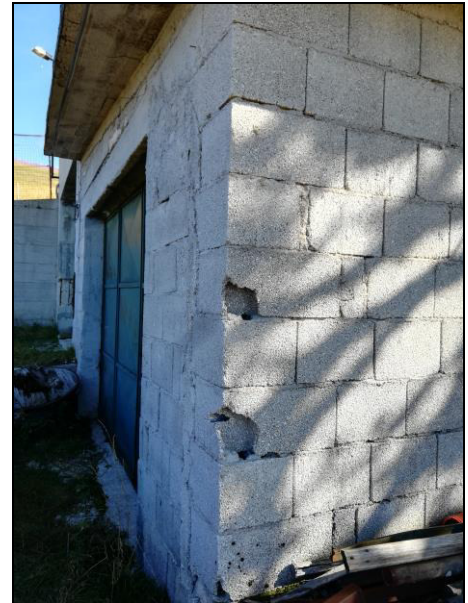
- L'angolata Nord-Ovest dell'edificio, presumibilmente a causa di un fenomeno di sovracompressione del pannello murario in corrispondenza dell'angolo in fase sismica, presenta la rottura, e conseguente compromissione della capacità resistente, dei blocchi costituenti la muratura d'angolo;

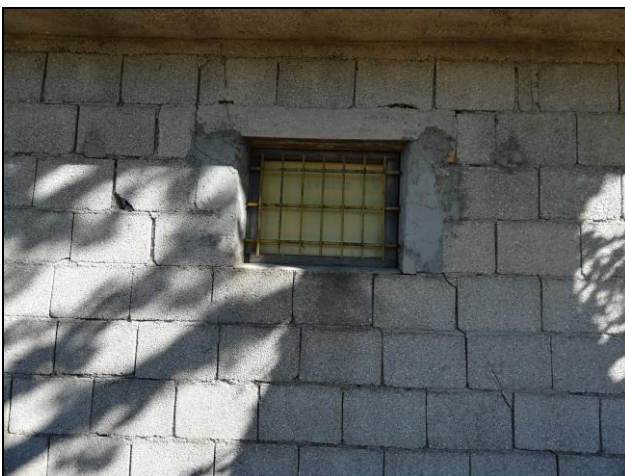
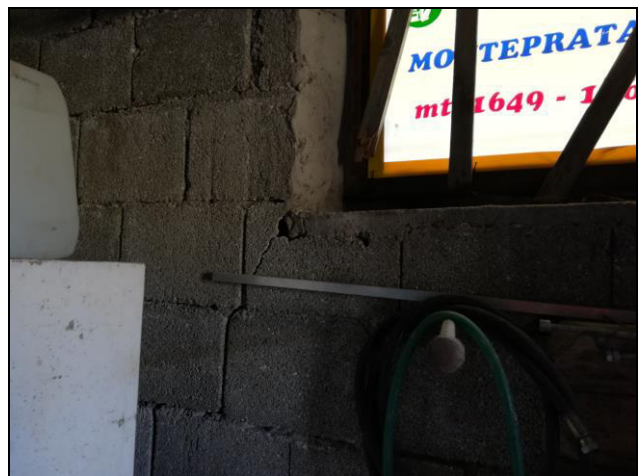
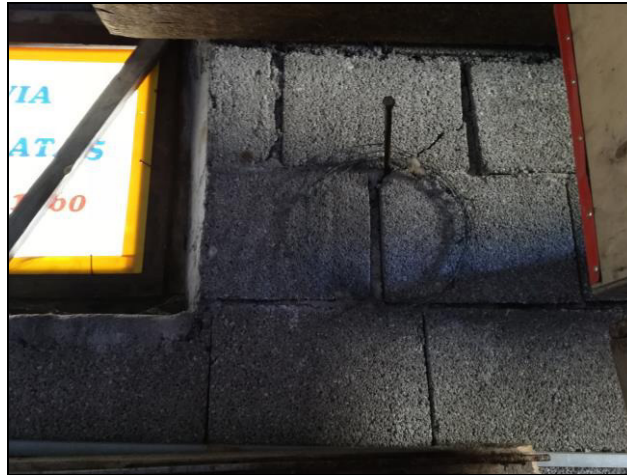
- In corrispondenza dell'apertura finestrata presente sul lato Ovest i blocchi presentano lesioni con andamento inclinato, manifestazione inequivoca della sollecitazione di taglio cui è stata soggetta la parete, della quale l'apertura stessa costituisce l'elemento debole;

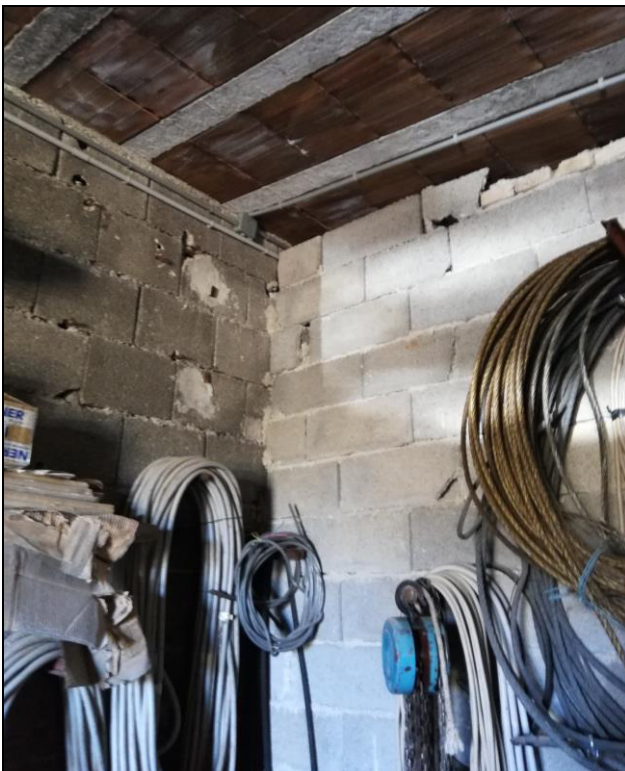
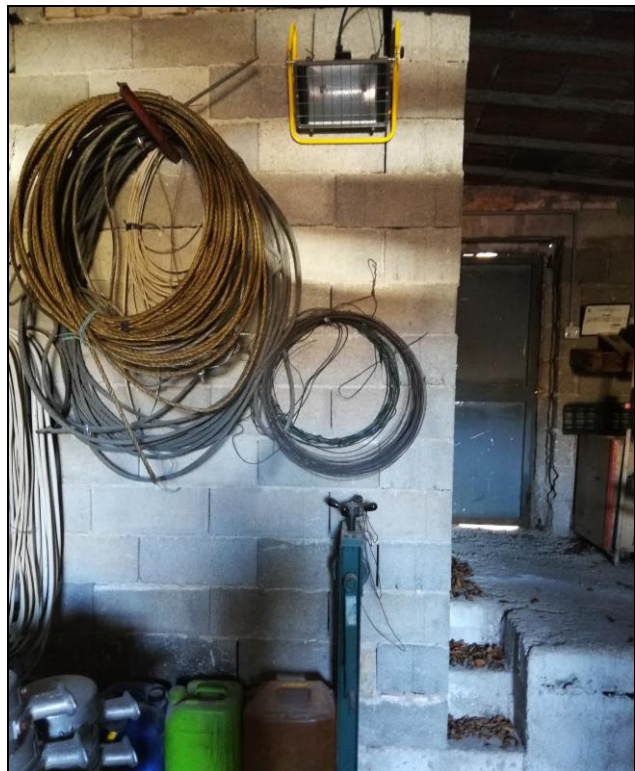
- La muratura interna, che separa lo spazio principale da un piccolo locale tecnico accessibile soltanto dall'esterno, presenta impostanti dislocamenti dei blocchi, localmente usciti anche fuori piano; la muratura, carente di collegamenti efficaci sia con la copertura soprastante che con le pareti ortogonali, non ha avuto un adeguato contenimento alla sommità in risposta alle azioni orizzontali indotte dal sisma;

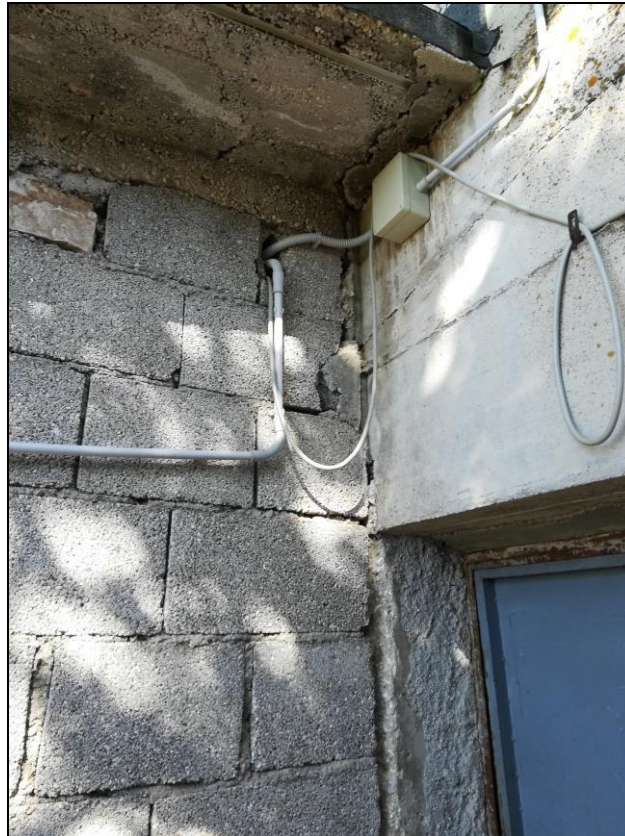
La struttura originaria (Edificio A) e il successivo ampliamento (Edificio B) risultano essere edificati in aderenza, senza la realizzazione del giunto sismico.

- In corrispondenza dell'angolo Sud-Est, dove l'edificio A risulta essere in aderenza con l'edificio B, il primo presenta uno stato di danneggiamento che è possibile relazionare alla mancanza di giunto sismico tra le due strutture, ad al conseguente fenomeno di martellamento;
