Comune di
Castelsantangelo Sul Nera
Provincia di Macerata

Aggregati edilizi all'esterno delle aree Perimetrate

**EL. 2 – Pié di Nocria - AGGREGATO 2 -
Approfondimento**

Frazione Nocria - Località Piè di Nocria - Proposta di Aggregato n° 2

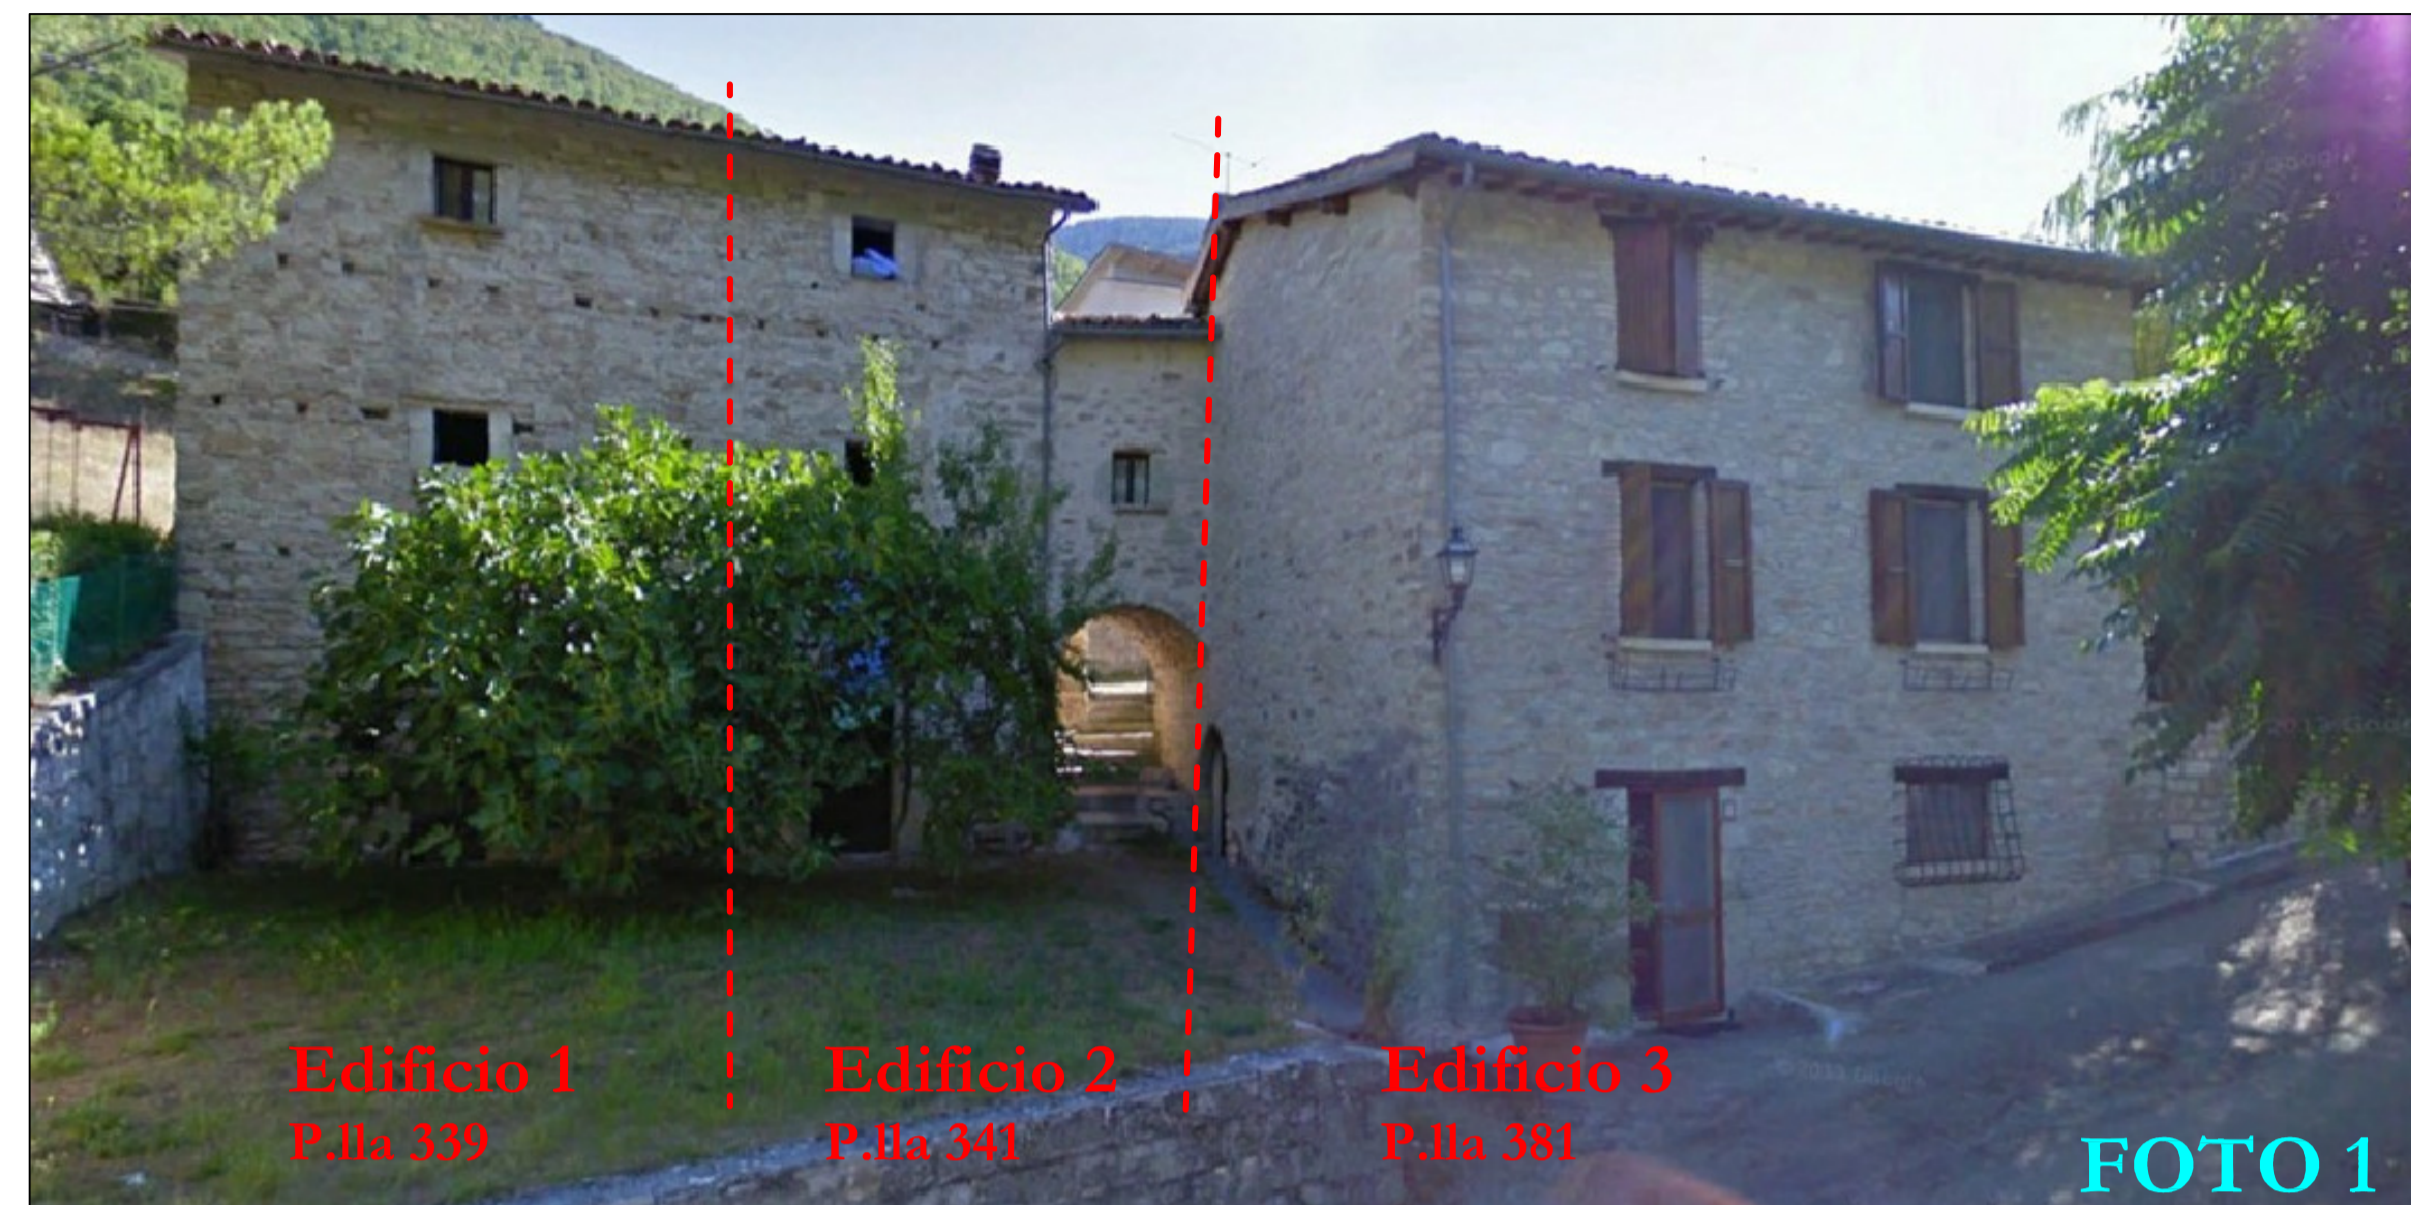
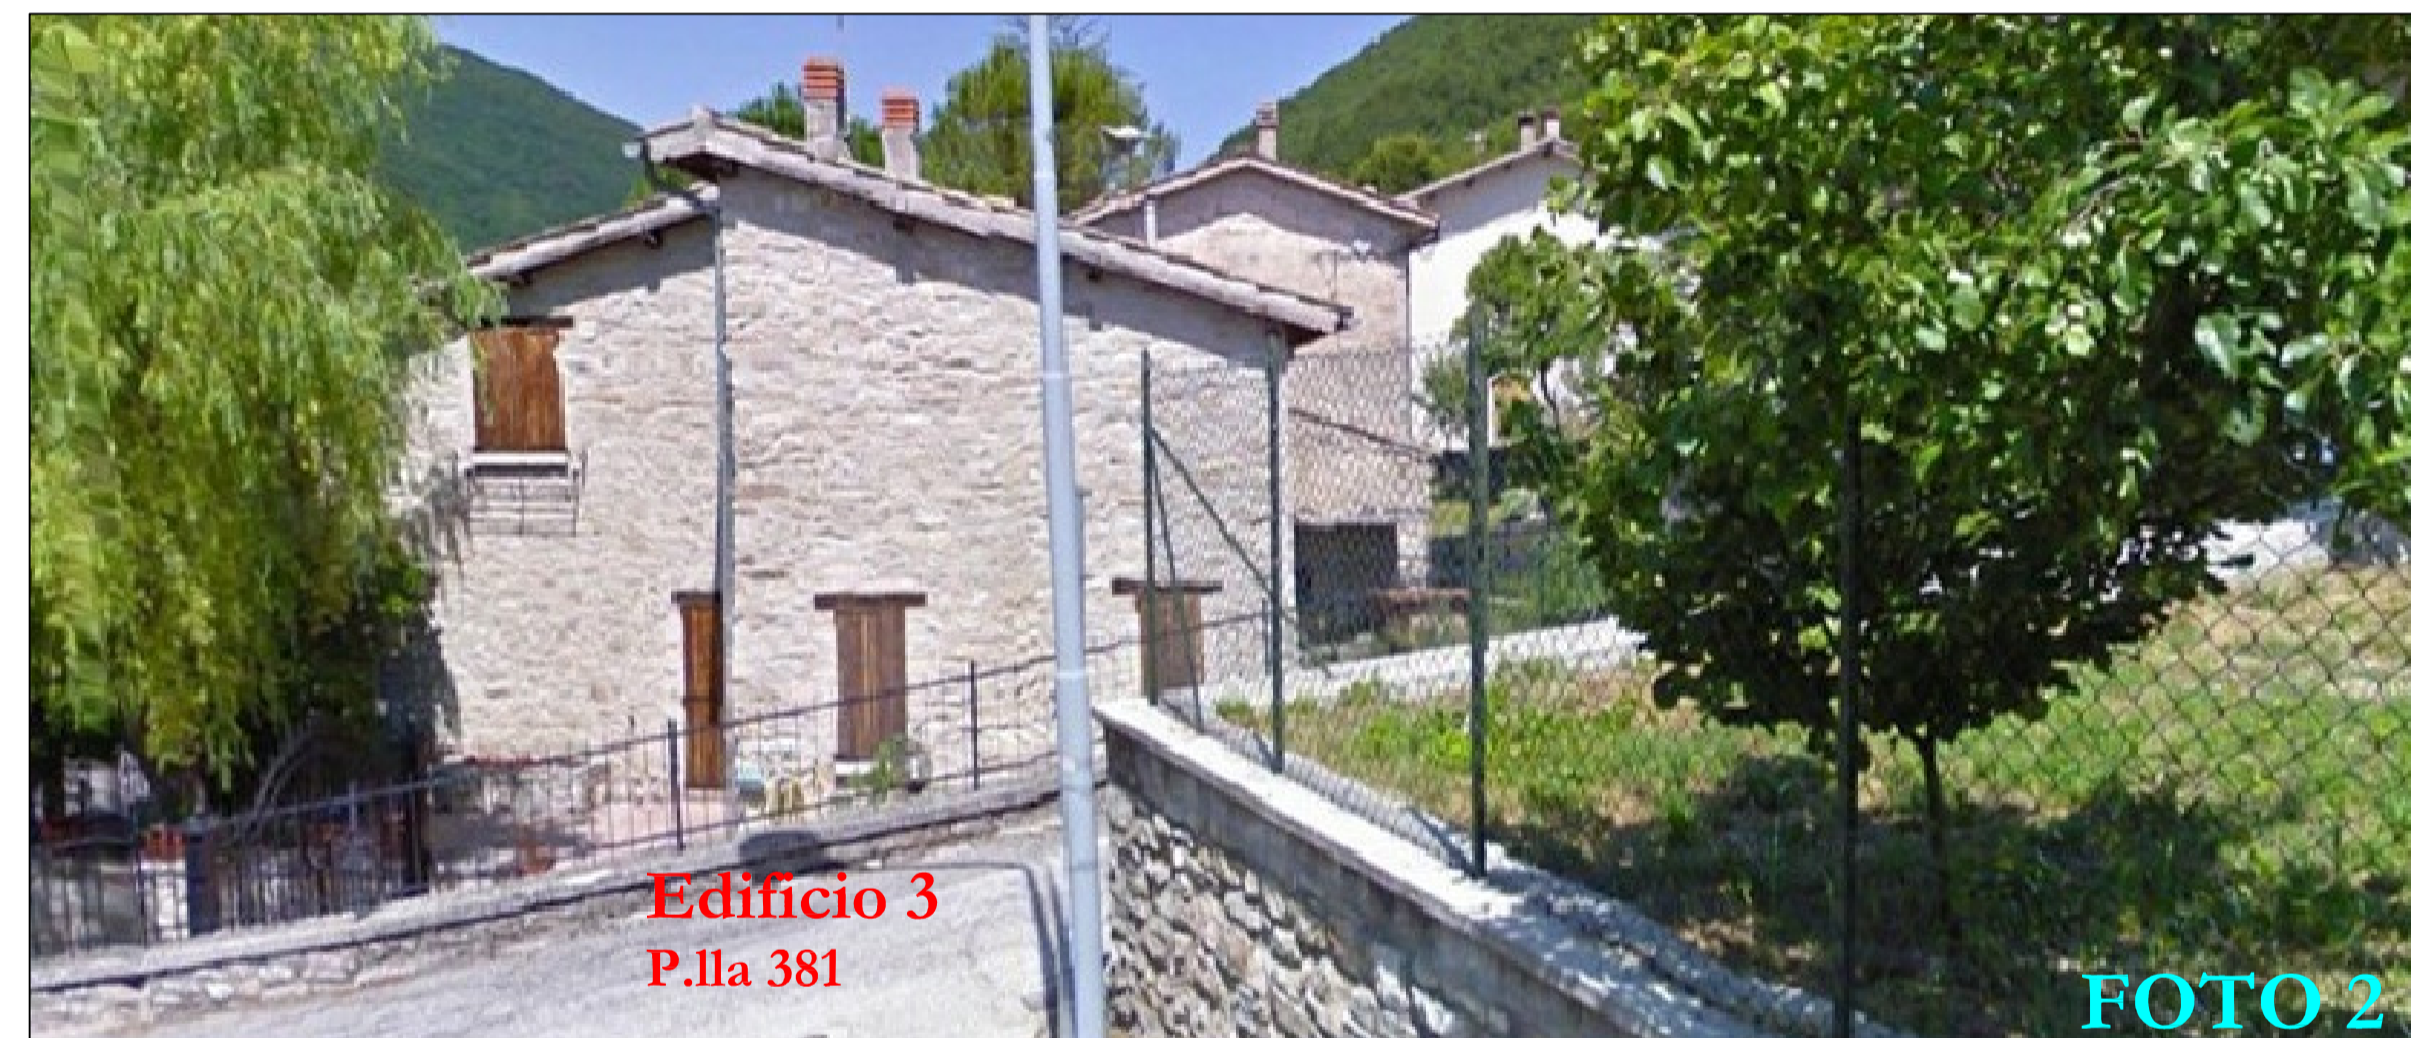
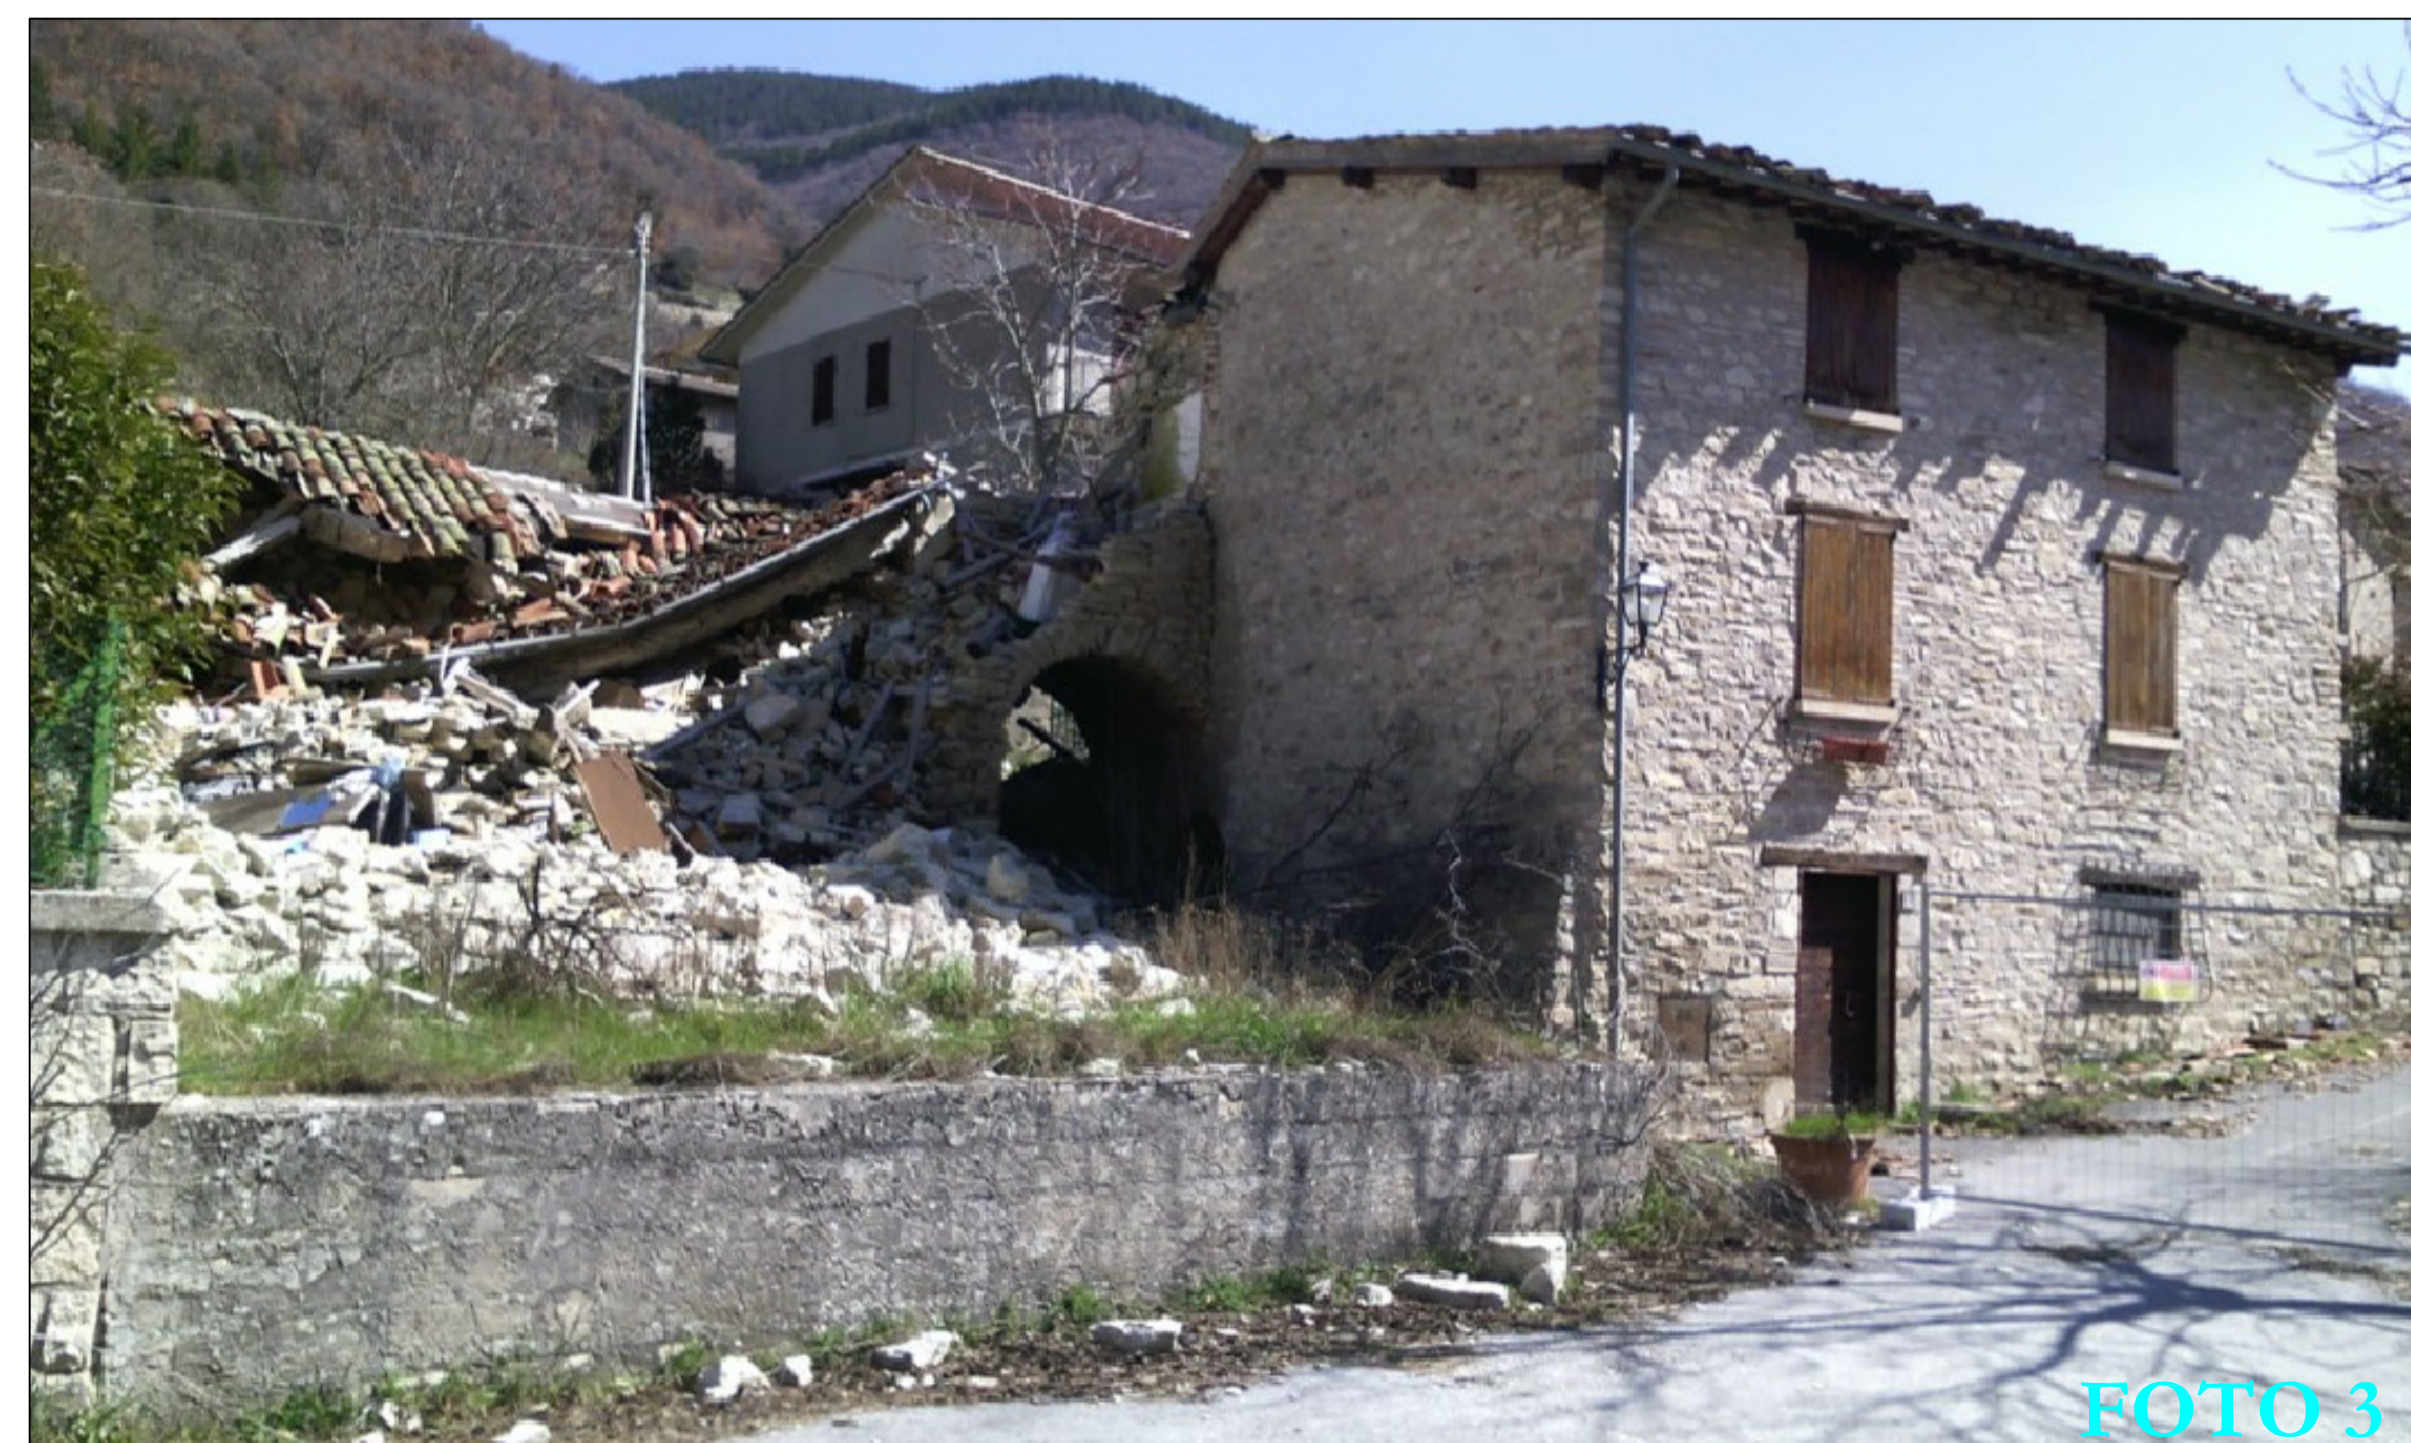
Documentazione fotografica ante e post sisma

L'aggregato è composto da una stecca n. 3 edifici di cui uno prossimo alla S.P. 153 e gli altri 2 con fronte arretrato rispetto alla viabilità. L'edificio centrale della stecca risulta (pat. 341) essere collegato con l'edificio adiacente (part. 381) a mezzo di un passaggio solo al P.1, sostenuto, al P.T., da un arco. A seguito del sisma l'arco è risultato danneggiato ma non crollato, mentre risultano crollati i due edifici arretrati rispetto al lato strada. Il terzo edificio è in ogni caso risultato non utilizzabile a seguito di scheda FAST.

La peculiarità della struttura, la presenza dell'arco ed il disallineamento dei due corpi di fabbrica si ritiene siano elementi che rendano opportuno un intervento unitario.
