Comune di
Castelsantangelo Sul Nera
 Provincia di Macerata

Documento
 Aggiornamento Piano Comunale di Protezione Civile: approvato con D.C.C. n. 2 del 24/01/19).
 Piano Comunale di Protezione Civile: approvato con D.C.C. n. 32 del 27/11/2014.
 Riferimento normativo: "Codice della Protezione Civile" (approvato con D.Lgs. 2 gennaio 2018, n.1).

Elaborato
 Scenari di rischio: Neve e Valanghe (CLPV)
 Tav. 3a - scenario di rischio valanghe

Piano di Protezione Civile: **tav.3a Valanghe**

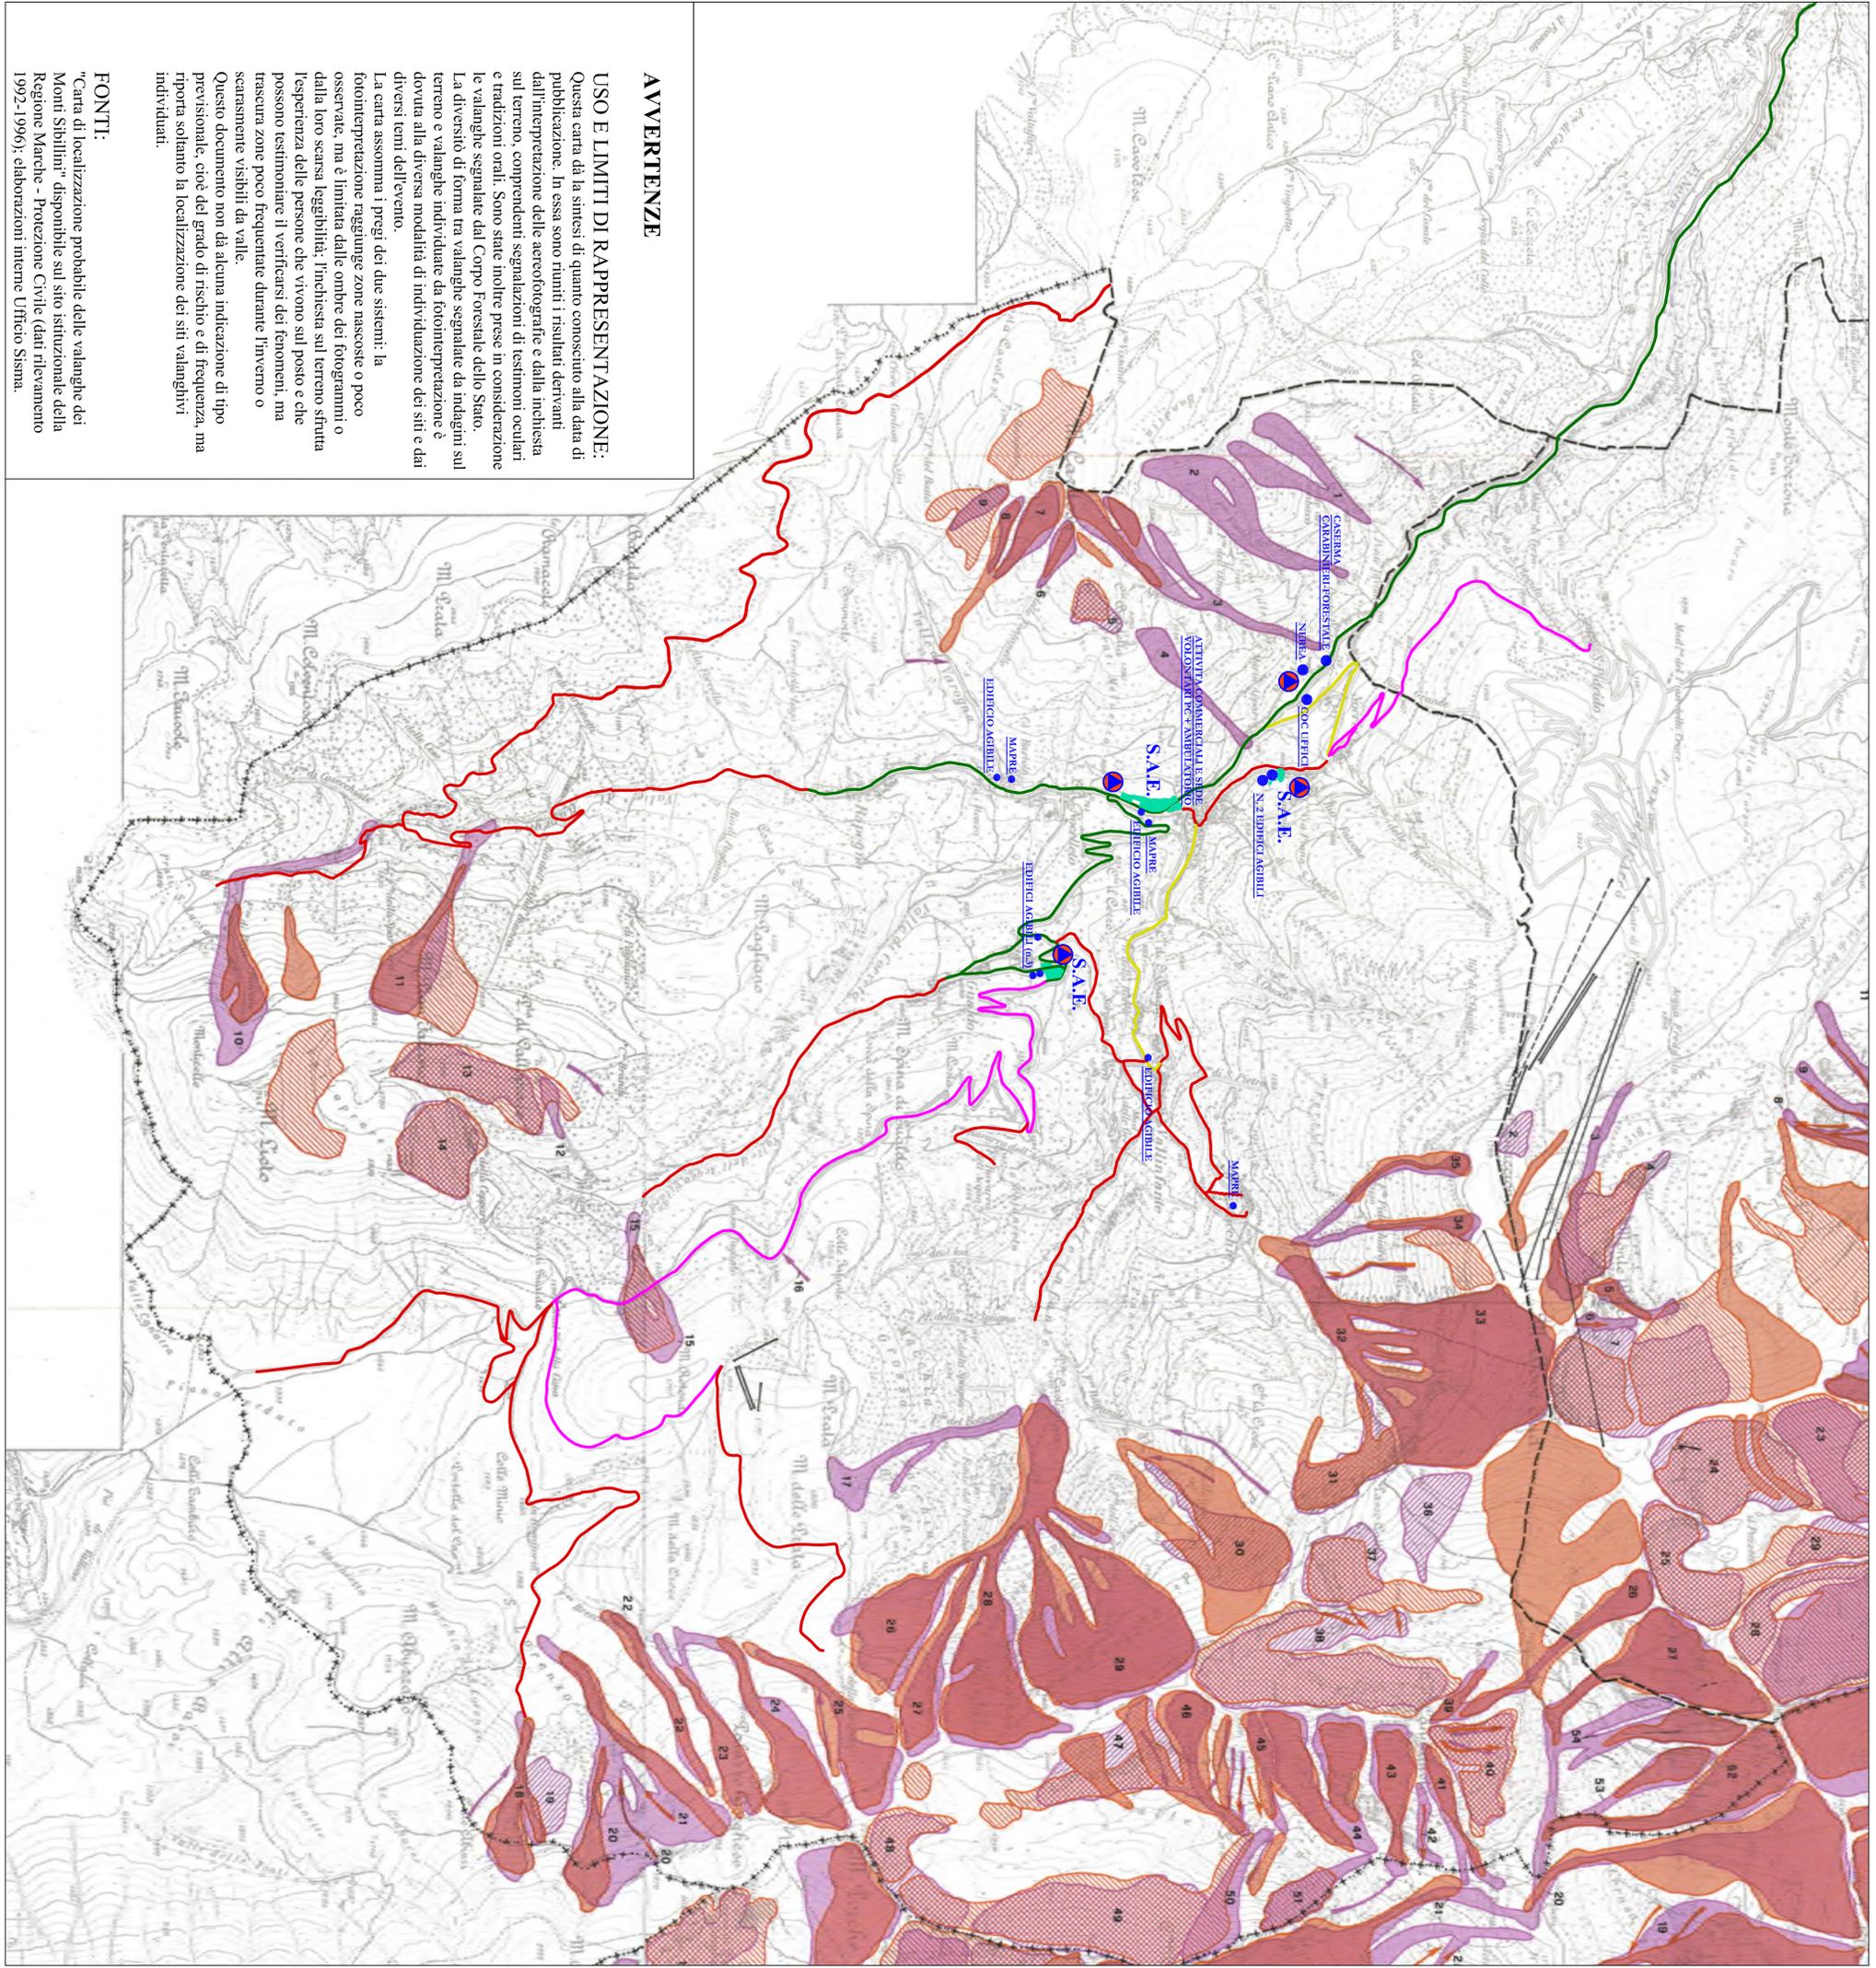
Interazione di zone determinate per funzione e per in-chiesta sul terreno
 Individuazione mediana inchiesta sul terreno
Valanghe
 Il numero di identificazione figurano solo le valanghe individuate con inchiesta sul terreno.
Zone pericolose
 Dove tutti i punti sono segnati: i tronconi, i colli di diversa ampiezza.
Pericolo localizzato
 (in colata molto stretta).
Possibili continuationi e collagamenti di valanghe
Zone presunte pericolose
 (Per le quali non è stato possibile effettuare inchiesta sul terreno, ma si sentono sulle foto elementi caratteristici).
Confine comunale
 --- Impianti di risalita esistenti
 --- Impianti di risalita in fase di realizzazione
Semaforo stradale
Ristrutturare, reti da neve, ponti da neve
Deflettori del vento, acceleratori
Corri di deviazione - Corri di frenaggio
Muri di deviazione o di arresto
Galleggianti artificiali, vertice

USO E LIMITI DI RAPPRESENTAZIONE:
 Questa carta dà la sintesi di quanto conosciuto alla data di pubblicazione. In essa sono riuniti i risultati derivanti dall'interpretazione delle aerofotografie e dalla inchiesta sul terreno, comprendenti segnalazioni di testimoni oculari e tradizioni orali. Sono state inoltre prese in considerazione le valanghe segnalate dal Corpo Forestale dello Stato. La diversità di forma tra valanghe segnalate da indagini sul terreno e valanghe individuate da fotointerpretazione è dovuta alla diversa modalità di individuazione dei siti e dai diversi temi dell'evento.
 La carta assomma i pregi dei due sistemi: la fotointerpretazione raggiunge zone nascoste o poco osservate, ma è limitata dalle ombre dei fotogrammi o dalla loro scarsa leggibilità; l'inchiesta sul terreno sfrutta l'esperienza delle persone che vivono sul posto e che possono testimoniare il verificarsi dei fenomeni, ma trascura zone poco frequentate durante l'inverno o scarsamente visibili da valle.

Questo documento non dà alcuna indicazione di tipo previsionale, cioè del grado di rischio e di frequenza, ma riporta soltanto la localizzazione dei siti valanghivi individuati.
